一起 110 kV CVT 内部故障引起母线电压异常分析及处理

摘要:针对某发电厂 110 kV I 段和 II 段母线电压偏差异常,通过分散控制系统(DCS)数据调阅、带电检查、理论计算和停电试验等方法综合分析,认为母线电容式电压互感器(CVT)内的部分电容单元存在击穿短路是引起该次母线电压显示异常的原因。返厂解体检查验证了前期分析结果,同时查明该批次电容单元介质薄膜存在绝缘薄弱点和浸油性不好等质量缺陷。据此,要求制造商对该型号批次的产品全部进行了更换,并提出了同类设备的预防措施及处理建议。

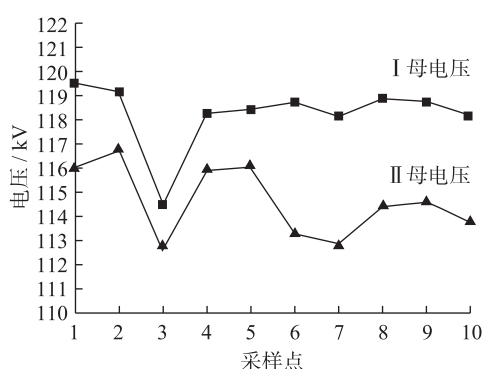
图 2 1 号机 DCS 显示 I 母和 II 母电压

2016年1月8日4时00分,某发电厂1号机组分散控制系统(DCS)显示110 kV II段母线电压由119.32 kV突变为115.92 kV, I段母线电压维持在119.94 kV。2月15日,1号机组DCS显示I段和II段母线电压最大差值接近5 kV,2号机组I段和II段母线电压也存在不同程度的显示异常。

2号机的第5和第6采样点实际为1月31日突变前后的两点,首先发现1月27日和2月2日电压比值变化较大,后由电压日曲线中查出。至此,共发现2号机II母B相电压相对I母B相电压发生了2次电压值突降,分别为2016年1月8日4时00分由119.32 kV突变为115.92 kV,2016年1月31日2时10分由116.07 kV突变为113.24 kV。

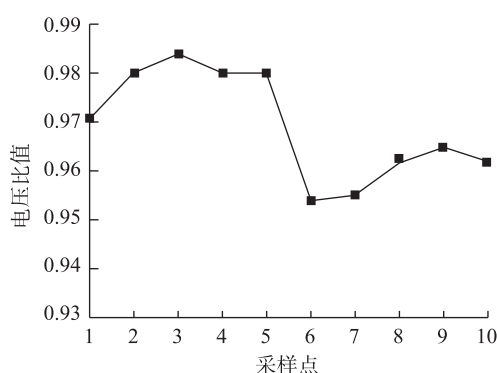
图 3 1 号机 DCS II 母电压与 I 母电压比值

从图3可看出,1号机II母和I母电压比值为明显的两个区间,从第1采样点至第5采样点为第一区间,比值维持在0.971~0.984,即电压比偏差

范围为-1.6%~-2.9%;第6采样点至第10采样点为第二区间,比值维持在0.954~0.965,即电压比偏差范围为-3.5%~-4.6%;此外2号机DCS显示的I母和II母电压也存在较大差值,其II母和I母电压比偏差范围为-3.2%~0.1%。

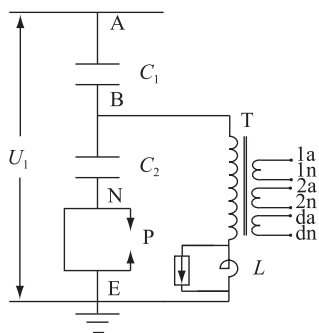
图 4 CVT 结构原理

因 I 段和 II 段母线为并列运行,II 段母线 B 相电压相对 I 段母线 B 相电压出现 2 次阶梯式突降,且就地实测对应的二次绕组与 DCS 系统显示一致,判断 II 母 CVT B 相本体内存在故障,因同一支 CVT 多个二次侧绕组测得电压的偏差一致,可首先排除电磁单元存在故障,根据电压下降的方式和二次侧测试结果分析,CVT 电压异常与其内部电容单元存在局部击穿故障相符。

当 C_2 内 1 支电容单元短路后,将式(2)和式(3)代入式(1),可得 DCS 中显示母线电压短路后与短路前电压比值为 0.976 1,即电压偏差理论计算值为-2.4%;同理,若 C_2 内 2 支电容单元击穿短路,电压比值为 0.951 6,短路后电压偏差理论计算值为-4.8%,若 C_2 内 2 支电容单元和 C_1 内 1 支电容单元击穿短路,电压比值为 0.962 2,短路后电压偏差理论计算值为-3.8%。此计算结果与 II 母电压和 I 母电压的二次比值波动曲线范围相吻合,B 相电容单元存在击穿短路得到进一步印证,且故障随运行时间呈发展趋势。
