特殊工业粉尘地区复合绝缘子腐蚀失效过程研究

李明哲, 邵仕超, 吴笑寒, 梅红伟, 王黎明

(清华大学深圳国际研究生院, 广东 深圳 518055)

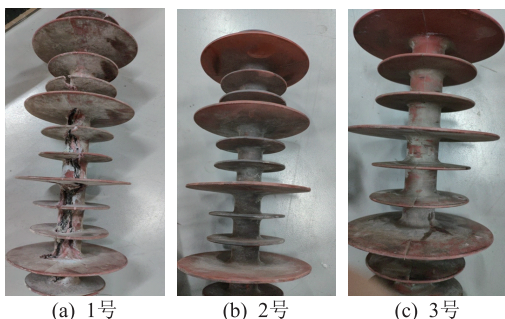
图1 绝缘子外观

选取具有典型特点的3支复合绝缘子进行检测, 型号均为FXBW-220/120, 对绝缘子进行编号及外观检查, 结果如图1所示。可见, 1号绝缘子表面存在严重的电弧烧蚀痕迹, 伞裙裂口处明显发黑, 部分严重处已有芯棒裸露。2号绝缘子完好, 伞裙无破损。3号绝缘子部分伞裙破损, 但裂口无明显烧蚀痕迹, 伞裙破损原因不明。

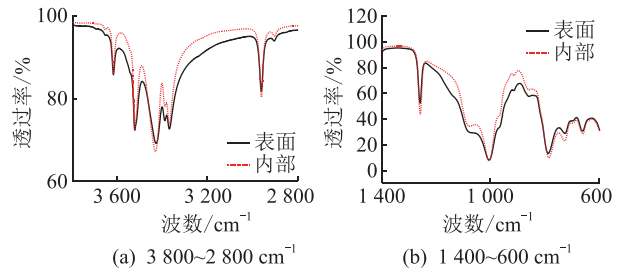
图2 1号绝缘子近腐蚀侧红外光谱

由波数较低的波段分析结果可知,3支绝缘子的红外光谱中 $1\ 270\sim 1\ 255\ \text{cm}^{-1}$ 处 $\text{Si}-\text{CH}_3$ 中的 $\text{C}-\text{H}$ 键的吸收峰较内部明显降低,说明复合绝缘子表面的硅橡胶材料中的侧链被打断。 $1\ 100\sim 1\ 000\ \text{cm}^{-1}$ 处的吸收峰未有明显下降,说明硅橡胶主链未被打断。

从波数较高的波段分析结果来看,3支绝缘子的羟基吸收峰出现了明显差异。1号绝缘子近腐蚀侧表面的羟基吸收峰变化不明显,而远腐蚀侧的羟基吸收峰明显下降,2号、3号绝缘子的羟基吸收峰明显增大。

1号绝缘子表面明显存在烧蚀情况。氢氧化铝(aluminum trihydrate, ATH)作为阻燃剂,在硅橡胶表面存在烧蚀时会因高温而吸热分解,保护硅橡胶的有机成分不因高温而被破坏。因此1号绝缘子远腐蚀侧,其羟基吸收峰明显下降。而近腐蚀端,由于主链被烧蚀、打断,生成了硅醇,从而弥补了因ATH分解而导致的羟基吸收峰下降,其羟基吸收峰下降不明显。

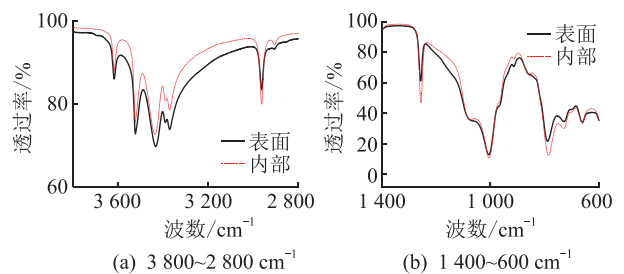
图4 2号绝缘子红外光谱

从烧蚀情况看,2号绝缘子不存在明显烧蚀,无烧蚀的情况下羟基吸收峰增大说明有机成分减少,无机成分析出;或是主链断裂,形成硅醇,从而展现出了羟基吸收峰。但从其主链的特征峰检测结果看,硅橡胶表面并未存在显著的主链降解与小分子硅氧烷的生成。因此,2号绝缘子主要证明了无烧蚀情况下,该地区复合绝缘子存在无机填料析出的情况。

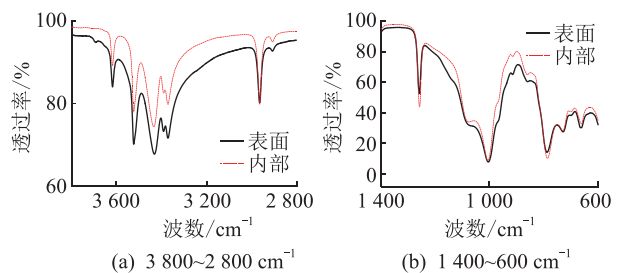
图5 3号绝缘子红外光谱

3号绝缘子表面尽管存在裂纹,但从微观性能、憎水性能的测量结果看,这支绝缘子的材料老化相对较轻,主要体现在无机填料析出,由于其裂纹处没有发现明显的炭化痕迹,因此尚不能证明其裂纹的形成与电弧烧蚀有关,其伞裙开裂可能由鸟啄、运输过程中的碰撞等导致。
