500 kV 主变 B 相瓦斯保护跳闸事件分析

摘要:在 500 kV 主变充电过程中, 由于瓦斯继电器接点瞬时闭合导致 5031 开关跳闸。瓦斯保护是主变油箱内绕组短路故障及异常的主保护, 安全可靠的运行是其必要条件。文中通过现场调查分析, 逐一排除导致 5031 开关跳闸的可能性, 并从主变充电时较大的励磁涌流使线圈收缩和舒展产生油流涌动, 分析瓦斯继电器的动作机构得出重瓦斯接点闭合的 3 个条件以及在油流涌动时带动下浮球摆动是重瓦斯接点闭合的最大可能性入手, 解释这次 5031 开关跳闸事件的原因。

Analysis on the Trip Fault Cause by B Phase Gas Generation Protection for 500 kV Main Transformer

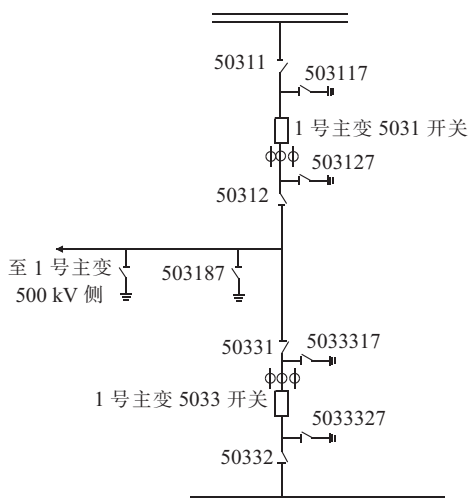
图 1 1 号主变充电时一次部分

某月某日 17:57, 运行人员复役主变时, 合上 5031 开关随即发生开关跳闸信号。主变保护屏信号有: B 相“重瓦斯保护动作”信号掉牌、“非电量动作出口”自保持灯亮、差动保护装置显示“DIFFL-ST-B”(B 相差动启动)及“DIFF-WAVBLK”(差动保护比率制动)。

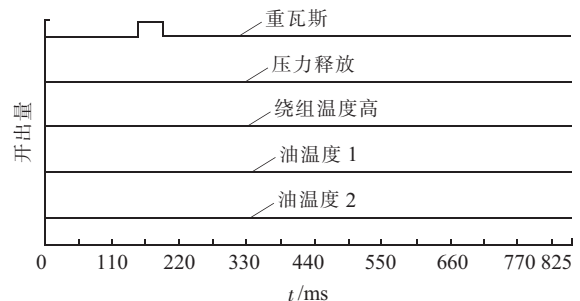
(a) 主变开出量录波图

(1) 主变带电约 280 ms 后, 5031 开关跳闸而失

电, 不是 5031 开关合闸后立即跳闸的;

(2) 主变带电约 160 ms 后, 由于 B 相重瓦斯接点短时间闭合(40 ms), 导致主变非电量保护重动继电器动作, 使得 5031 开关在合闸后约 280 ms 跳开;

(5) 除 B 相重瓦斯有 40 ms 的跳闸脉冲外,其他任何保护均未动作,差动保护由于励磁涌流超过整定值启动,但二次谐波制动其出口;

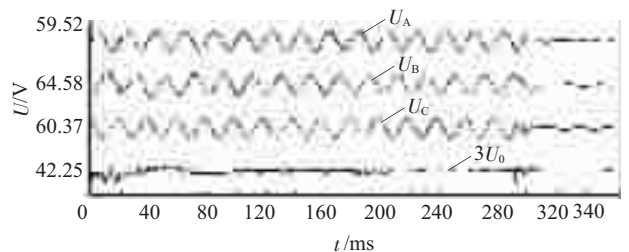
(b) 主变电压录波图

(3) 主变 500 kV 侧三相电压正常, 没有电压跌落的现象, 初步确定本体内部和三侧引出线没有接地或相间故障发生;

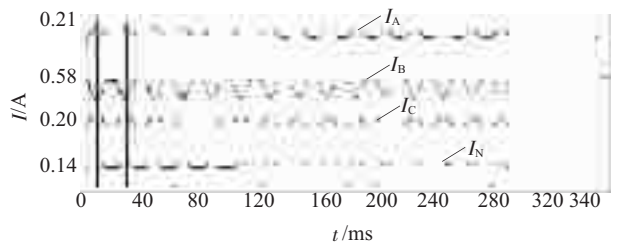
(c) 主变电流录波图

(4) 主变 500 kV 侧三相电流均为正常的励磁涌流,没有明显的故障电流迹象,B 相励磁涌流最大,A,C 两相励磁涌流较小;

无论挡板转动、下浮球下行、试验探针按下,均带动轴承转动,使重瓦斯接点闭合。由于挡板被磁铁吸引,油流流速必须超过 1.0 m/s(整定值)、油流方向必须从本体冲向油枕时,挡板才可能转动使重瓦斯接点闭合^[2,3]。但主变没有发生故障,所以挡板不会由于油流的涌动只闭合 40 ms;试验用探针如果不返回,则重瓦斯接点一直处在闭合状态,保护屏上“非电量保护动作”信号一直存在,5031 开关一经合闸则立即跳闸,不会有延时。只有下浮球在油流涌动时上下摆动,带动轴承转动,轴承带动重瓦斯接点瞬时性闭合。而且,这次主变充电时 B 相的励磁涌流衰减时间极慢,确实可以使主变绕组在偏向于时间轴一侧的励磁涌流作用下产生较大的收缩和舒展,这种运动导致油流涌动,带动浮球摆动。

瓦斯保护是反映主变油箱内绕组短路故障及异常的主保护,安全、可靠的运行是其必要条件。特别是 500 kV 以上的大型变压器瓦斯保护动作必然引起主管部门的高度重视,所幸的是主变在充电过程中瓦斯接点偶然闭合(该主变再次充电正常),不影响系统的安全稳定运行。建议在后续的主变大修时更换这只瓦斯继电器,以保证主变的正常稳定运行。
