## 一起 110 kV 主变故障的综合分析诊断

刘 强,陈 伟,周晴晴  
(南京供电公司,江苏 南京 210008)

**摘 要:**通过对一起主变差动保护动作跳闸事故的故障分析,表明全面收集设备信息并进行综合判断对确定变压器故障性质的重要性。提出了针对有载分接开关油室渗漏油情况下,通过跟踪绝缘油色谱变化趋势,排除分接开关渗漏油对变压器油色谱分析影响的方法。

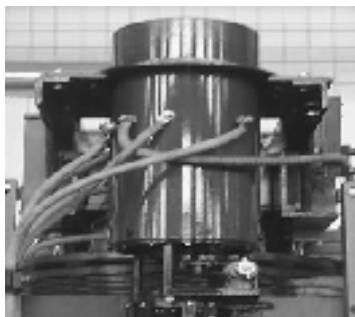
图 1 调压开关切换开关油室

(1)调压开关的切换开关油室渗油为判断变压器故障带来困难从表 2 可知,变压器绝缘油的乙炔含量在此次故障前 3 个月前就已出现,后经检查分析,确认为由于调压开关切换开关油室(见图 1)的渗漏引起,变压器本体绝缘油色谱变化趋势较慢且趋于稳定。

(2)跟踪绝缘油色谱变化趋势可排除切换开关油室渗油影响。

故障后的色谱数据较前次测量值有较大变化,且再次测量出现跃变,色谱变化趋势发生明显变化。变压器差动保护动作跳闸,如属变压器内部缺陷(过热或放电),一般将产生大量的故障气体,但由于故障后一般会立即切断冷却器(如有)电源,故障气体自然扩散,组分扩散到取样口的扩散速度较

慢,立即进行绝缘油色谱分析,不一定能准确反映故障情况,需经过一定时间扩散后色谱方能反映。但分接开关渗漏油造成的变压器色谱异常,一般变化趋势较慢,通过色谱跟踪可掌握其变化趋势(从表 2 可见)。通过注意区别色谱的变化趋势可有效排除分接开关油室渗漏引起的色谱变化。
