一起 220 kV 线路故障跳闸引起母线故障的思考

摘 要:通过一起线路故障跳闸引起 GIS 母线故障跳闸的实例,提出了 GIS 母线故障的处理方法和改进措施。同时调度员的素质在事故处理中起着重要作用,应加强对调度员的培训和行业管理工作

Reflection on a Bus Fault Caused by Fault Tripping of 220 kV Line

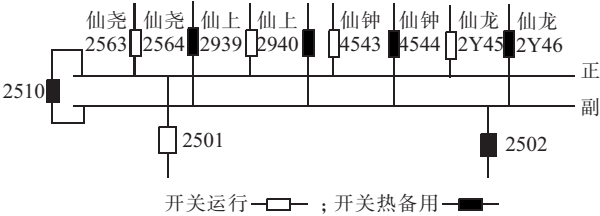
图 1 事故发生后仙鹤变 220 kV 系统方式

(2)5 s 后,仙鹤变仙钟 4544 保护再次动作,A 相单相接地。故障测距为 0.02 km。同时仙鹤变 220 kV 母差保护动作,跳开副母线上所有运行开关。(仙上 2940、仙尧 2564、仙龙 2Y46、仙钟 4544、220 kV 母联 2510、2 号主变变一侧 2502 开关跳闸)。

(3)仙鹤变 220 kV 母差保护动作起动远跳,钟山变钟仙 4544 开关、尧化门变尧仙 2564 开关、龙王山变龙仙 2Y46 开关三相跳开。图 1 所示事故发生后仙鹤变 220 kV 系统方式图。

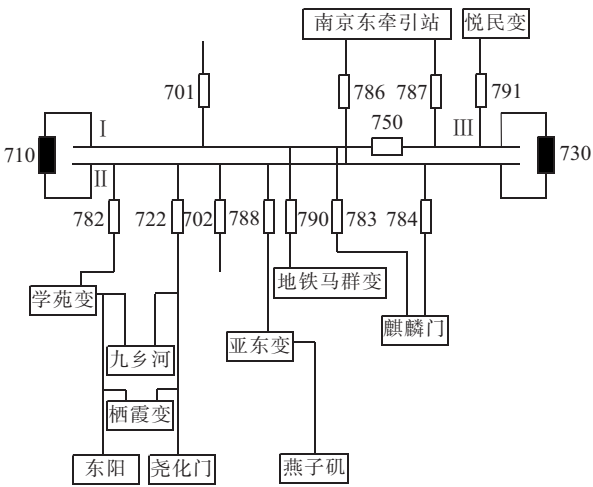
图 3 仙鹤变 110 kV 运行方式

事故造成仙鹤变 2 号主变失电,仙鹤变 10 kV 备自投、110 kV 亚东变、栖霞变、九乡河变备自投动作成功。110 kV 旺佳变 2 号主变失电。南京东牵引站失去一路 110 kV 电源。

(1) 仙鹤变 2 号主变变二侧 702 开关转热备用;

(2) 尧化门变尧鹤线 722 开关转运行带负荷,110 kV 旺佳变 2 号主变、栖霞变栖霞江 2 号线 746 恢复送电;尧鹤线 722 线路送进仙鹤变 110 kV II 母线转供出线(保证铁路南京东牵引变双电源);
