# 变压器绕组变形的综合诊断分析

**摘要:**电力变压器遭受短路冲击后,应尽快判别绕组损坏情况。利用频响分析法、短路阻抗法、绕组电容量法,结合绝缘油色谱分析、绕组直流电阻测试和电压变比测试等试验对一遭受短路冲击后的变压器绕组变形情况进行综合诊断分析。经验证,综合分析结果与实际情况一致。

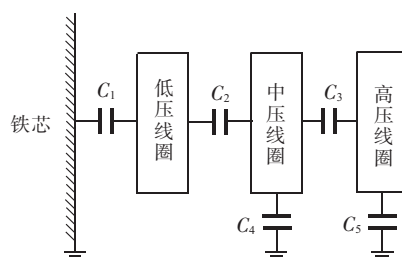
图4 三绕组变压器绕组电容等值图

三绕组变压器绕组电容等值如图4所示。测试结果显示, 低压绕组对高、中压绕组及地的电容量的初值差达到2.05%, 测试值有异常。为分析究竟是何

部位存在异常, 将测量结果换算为绕组间的电容量。其中低压线圈对地的电容量(即  $C_1$ )较出厂增大了3.58%, 说明内线圈受到短路力的挤压, 有向铁芯靠近的趋势, 另外高压和中压绕组的对地电容量也发生了明显变化, 而绕组相互之间的电容量变化不大, 分析结果如表2所示。
