· 故障诊断与检修策略 ·

主变平衡绕组故障引起差动保护动作的分析

摘要: 主变平衡绕组的引出桩头发生两相短路导致主变差动保护动作, 从波形上看故障切除过程中平衡绕的桩头由两相短路发展为三相短路。简单介绍了主变平衡绕组的作用、详细介绍现场故障检查以及对差动保护动作波形的分析, 还从理论角度分析了Y0/△-11联结组别的主变三角形侧两相短路时星形侧三相绕组上流过的故障电流的幅值及角度, 其分析结果和实际的故障电流波形吻合。据此推断出这次故障发展过程, 为正确定位故障原因、快速投运主变提供依据。

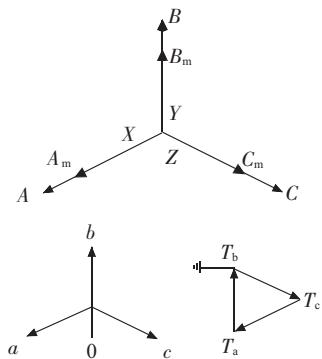
图1 YNa0yn0+d变压器接线组别示意图

某日16时13分04秒, 220 kV某变2号主变2套差动保护均动作, 跳开主变三侧开关。主变容量为180/180/90 MV·A, 上海AREVA变压器有限公司生产, 联结组别为YNa0yn0+d(如图1所示)。现场检查发现平衡绕组的引出桩头接地, 短路故障导致主变差动保护动作。

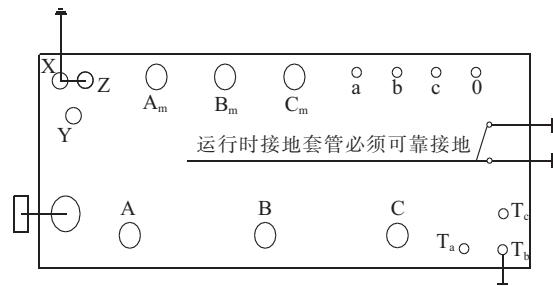
图2 主变平衡绕组三相套管平面布置图

平衡绕组又叫稳定绕组, 在星形-星形联结或星形-曲折形联结的变压器中, 为减少星形联结绕组的零序阻抗而专门设计的一种辅助的三角形联结的绕组。此绕组只有在三相不连接到外部电路时, 才称稳定绕组^[1]。平衡绕组能够满足星形-星形联结的变压器正弦波形经传变后依然是正弦波的要求。很多厂家将变压器的平衡绕组先三相环接后仅引出头、尾2个桩头, 这2个桩头人工短接并接地; AREVA变压器将平衡绕组三相环接后, 引出三相的3个桩头作为测试绕组的直流电阻之用, 并

采取B相接地的措施, 主变平衡绕组三相套管平面布置如图2所示, T_a、T_b、T_c为三相的3个引出桩头。

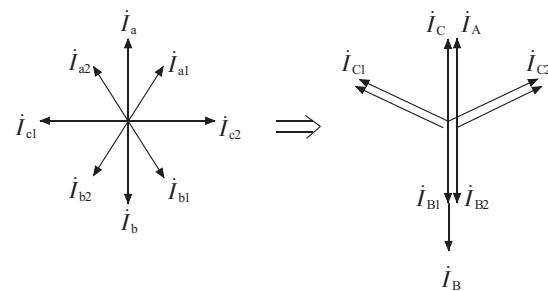
图5 △侧AB两相短路故障时Y侧的三相故障电流

在故障始发至10 ms内高压侧B相电流幅值近乎A、C两相电流幅值之和, 且B相电流角度与A、C两相电流角度相反。10 ms以后, 故障电流增大并呈三相故障电流状态。故障始发至切除时间大约60 ms。

引发故障的原因清楚后,如何正确理解差动保护的故障电流波形必须进行理论分析。该变电站主变的中压侧、低压侧均无电源,能够提供故障电流的只有高压侧电源。所以联结组别为YNa0yn0+d,三角形侧两相短路故障时也可以等效为图4的Y0/△-11联结组别进行分析。由于平衡绕组的B相桩头已经强制接地,A相桩头由于电缆护套管放电接地,形成变压器三角形侧AB两相短路故障,该故障电流可以分解为正序和负序电流^[2],经△-Y转变后,正序和负序电流分量在高压侧形成的故障电流有这样的结论:B相电流的幅值是A,C两相电流幅值的2倍,角度相差180°,见图5。
