## 一起电容式电压互感器二次回路故障诊断分析

**摘要:**介绍了一起500 kV 升压站电容式电压互感器二次回路故障,分析了该故障原因并提出了整改措施,根据该升压站的实际短路电流水平计算了放电间隙或氧化锌阀片整定电压,并对日常维护提出了建议。

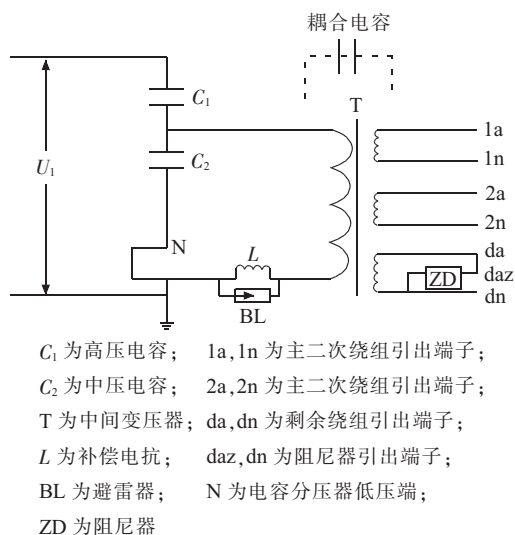
图2 CVT 内部电气连接示意图

现场初步分析认为,由于故障时已发生CVT二次A相单相接地,但CVT二次空开未跳闸,且B,C相对地二次电压升高较多,因此可以判定CVT二次中性线 $U_n$ 未能有效接地,可能存在松动等问题。该线路采用无锡日新电机有限公司生产的CVT,根据厂家提供的CVT内部电气连接示意图(如图2所示)可知,经高压电容 $C_1$ 分压后,CVT的一次侧对地电压可达13 000 V左右,若 $U_n$ 不接地或接地不可靠,则CVT通过一次、二次之间的耦合电容,可以在二次侧感应出高电压(最高可达约1 000 V至2 000 V),该工频耦合电压会在绝缘薄弱环节产生对地放电现象。现场的故障现象与此分析一致。

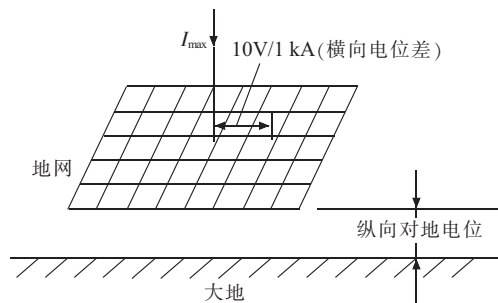
图3 CVT 中性点接入放电间隙后所承受的横向电位差说明

首先,要计算放电间隙或氧化锌阀片的击穿电压峰值,根据文献[2]该电压应大于  $30I_{\max} V$  ( $I_{\max}$  为电网接地故障时通过变电站的可能最大接地电流有效值, kA),国际大电网会议工作组报告规定:对于格网式接地系统,当回路完全置于变电站地网范围内时,最大的期望横向电压(由导线及地网引入回路的电压)为每 1 kA 故障电流 10 V,即横向电位差值  $10 V/1 kA$ ,其击穿电压峰值应大于  $30I_{\max} V$ ,即  $10 \times 2\sqrt{2} \times I_{\max} \approx 30I_{\max}$ ,式中的  $\sqrt{2}$  考虑短路电流中的直流分量(冲击系数取 2),放电间隙两端产生的电位差值如图 3 所示。

当电网发生接地故障时,通过变电站接地网的最大短路电流为  $I_{\max}$  时,产生的横向电位差值作用于放电间隙的两端,因为放电间隙和 N600 的接地点都在升压站的接地网上,故放电间隙的两端承受的是横向电位差值而不是纵向对地电位。

按上述 10 V/1 kA 进行估算,该升压站最大两点间的地电位差值约为 500 V,而一般的电气设备和二次绕组的耐压值按 2 kV、1 min 设计,这样也不难取到整定击穿电压的配合,即放电间隙或氧化锌阀片的击穿电压可直接按该峰值电压选型。
