一起变压器铁芯接地故障的分析及处理

刘芬芬

(南京供电公司,江苏南京 210013)

摘要:介绍了一起运行中的变压器出现铁芯对地绝缘电阻严重降低、轻瓦斯频繁动作的故障,分析了故障发生的原因,阐述了电力变压器铁芯接地故障的诊断和处理方法,并提出相应防范措施。

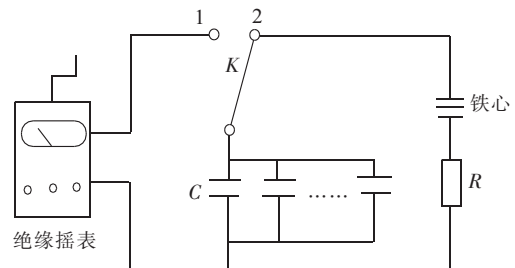
图1 电容器放电冲击法处理故障接线

K为单刀双掷开关;R为不稳定接地电阻;C为电容器

但系统运行方式暂不允许长时间停电,因此确定采用电容器放电冲击法来处理,其故障接线如图1所示。根据现场条件,用2500 V绝缘摇表对6台10 kV电容器组(电容量为2 μF)充电,然后对变压器铁芯接地点放电,利用积聚的电能冲击变压器铁芯接地点。此时变压器四周要有专人分布在各个可疑点处,仔细倾听变压器内部有无异常响声。当电容器放电时,现场工作人员听到变压器内部有“啪”的放电声,第一次放电后,用500 V兆欧表测得的绝缘电阻为100 MΩ,第二次放电后测得的绝缘电阻值为300 MΩ,连续5次冲击后,铁芯的绝缘电阻上升到1000 MΩ,证明该变压器的多点接地故障已处理好。
