# 一起 35 kV 系统非金属性三相短路保护动作行为分析

戴网虎,汤大海,曹 斌,陈永明  
(镇江供电公司,江苏 镇江 212001)

**摘 要:**根据某 110 kV 变电所 35 kV II 段母线发生了一起 B 相接地造成 110 kV 主变 35 kV 后备保护越级跳闸的现象,以变电所设备参数和保护装置实际故障录波为参考,通过假设性推理和短路电流的故障反演计算分析,得到事故原因是由于 B 相单相接地而引起其他两相电压升高造成这两相整体绝缘下降引发了非金属性三相短路引起的,但 35 kV 出线保护由于 B 相无电流互感器(TA),无法判断故障发生,从而证实了 110 kV 主变 35 kV 后备保护的动作行为是正确的,并提出相应的改进意见。

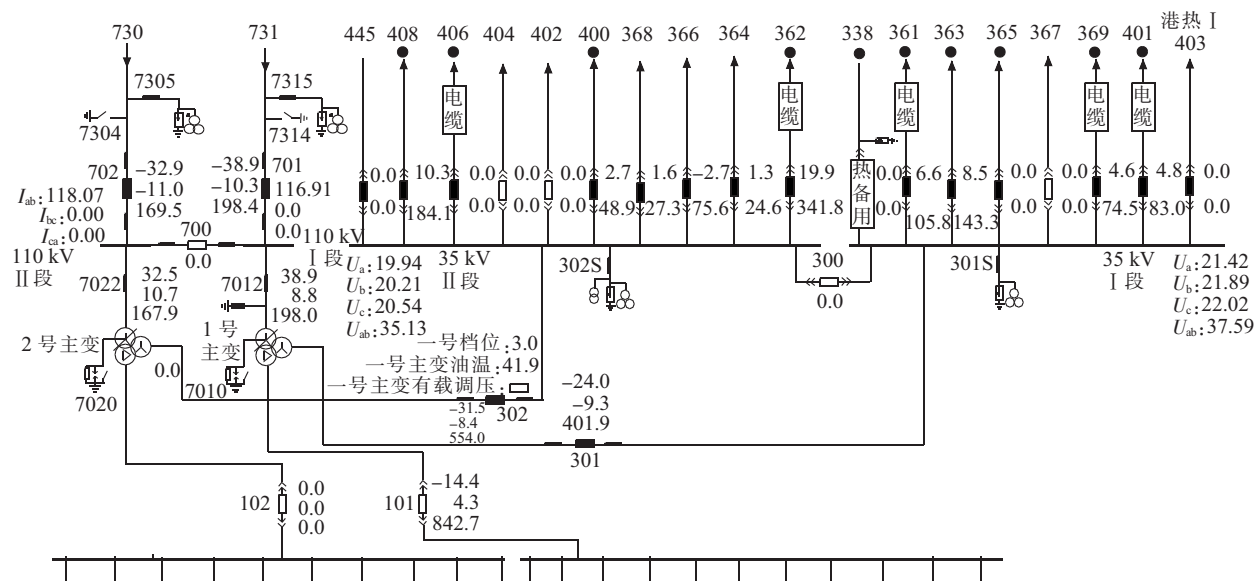
故障前系统一次接线如图 1 所示,110 kV 730 线路供 2 号主变,700 开关热备用,35 kV 母线分列运行,302 开关供 35 kV II 段母线。

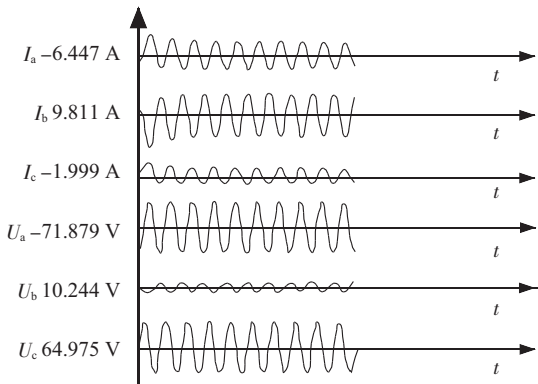
图 2 故障时 2 号主变中压侧后备保护录波图

根据录波图,B 相二次故障电流 7.175 A 明显达到并超过中压侧复压过流 I 段定值 6.9 A (二次值),2 号主变中压侧后备保护装置动作正确。由于 35 kV 出线录波数据很小与负荷电流差不多,故没有参考价值。取故障时某一时刻相关录波矢量值(二次值),如表 1 所示。

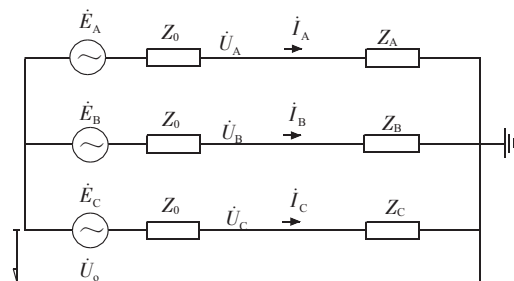
图 3 35 kV 系统非金属性三相短路等值电路

假设 35 kV 电源系统三相对称,则  $E_A = a E_B = a^2 E_C$ ,其中  $a = e^{j120^\circ}$ 。该 35 kV 系统发生非金属性三相短路的等值电路如图 3 所示。

图 3 中,  $\dot{E}_A, \dot{E}_B, \dot{E}_C$  分别为等效三相电源电势;  $\dot{U}_A, \dot{U}_B, \dot{U}_C$  分别为 35 kV II 段母线各相对地电压;  $Z_A, Z_B, Z_C$  分别为故障时 35 kV II 段母线以下部分各相对地等值阻抗 (以下简称各相对地等值阻抗);  $Z_0$  为系统等效电源阻抗;  $U_0$  为电源中性点对地电压。根据录波图某一时刻故障矢量值 (二次值), 求出相关录波量的一次值 (TA 变比为 1.5 kA/5 A, 电压互感器 (TV) 变比为 35 kV/100 V), 如表 2 所示。

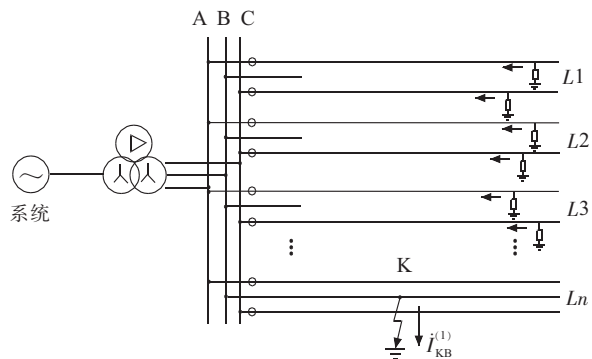
图 4 35 kV 系统 B 相接地时的电网图

由  $Z_B = 1.649 4 \Omega$  可以确定, B 相接地点离母线较近, 查阅线路资料, B 相接地的 368 线路的首端线路为电缆, 长度为 0.512 km, 短路阻抗和角度均符合该电缆发生短路的情况; 同时由  $Z_A = 15.589 7 \Omega$ ,  $Z_C = 31.704 6 \Omega$  可以确定, A 相和 C 相对地等值电阻较小, 联系到此变电站地处化工园区, 35 kV 出线较多; 同时根据小电流接地系统单相金属性接地, 另外两相对地电压升高为线电压的特性, 进一步加剧 A 相和 C 相对地绝缘下降, 由此可判断这是一起由于小电流接地系统 B 相接地, A 相和 C 相对地整体绝缘下降, 由多条 35 kV 出线 A 相和 C 相多点提供短路电流的一起非典型短路故障。据此可画出如图 4 所示的 B 相接地时的电网图。

由于本变电站 35 kV 线路保护采用 A 相和 C 相两相不完全星型电流接线, 根据 2 号主变 35 kV 后备保护录波图可以看到, A 相和 C 相两相最大电流为 A 相 4.93 A (二次值), 虽然 368 线路 B 相故障电流很大, 但 B 相没有装设 TA, 不能反映本线路发生故障了; 同时本线路和其他线路 A 相和 C 相两相各自分得的电流却很小 (共有 7 条线路, 假设每条线路均相等, 则每条线路分得的电流为  $1.481 / 7 = 212$  A; 即使每条线路不均衡, 但每条线路分得的电流也不是很大, 可以肯定, 线路越多, 每条线路分得的电流就越小, 由 35 kV 出线保护录波证明了这一结论), 加上该线路负荷电流后可以看出远小于线路延时电流速断保护定值 (最小 1 200 A, 0.3 s), 因此线路保护不会动作。

如图 4 所示,由于 B 相短路电流是由多条线路的 A 相、C 相提供,本线路的 A 相、C 相短路电流却很小,故两相三继电器方式还是不能完全避免在这种情况下保护越级跳闸,但此接线方式仅能提高线路保护的灵敏度。

如果线路保护采用三相完全星型电流接线,则发生 B 相接地的线路会因为 B 相电流大于线路保护动作值而正确动作,而不会由主变后备保护动作而越级动作扩大停电范围。

(3) 对于化工工业园区和污秽等级较高的变电所,条件许可情况下,建议小电流接地系统出线保护 TA 接线方式应接成三相三继电器方式,防止由于发生非金属性三相短路时出线保护无法动作而由主变后备保护动作跳闸来切除故障;
