某 600 MW 汽轮发电机组振动故障分析与处理

摘 要: 某台 600 MW 汽轮发电机组在大修后带负荷运行中,3X 和 5X 轴的振动较大,4 号瓦和 6 号瓦的瓦振较大;在降速过程中 4 号瓦、5 号瓦和 6 号瓦出现不同程度的二倍频分量。结合机组检修过程及动平衡过程对上述振动现象进行了分析,指出质量不平衡、轴承紧力不足以及联轴器平行不对中是引起上述振动的原因,并通过动平衡方法以及增加轴承紧力,使得振动故障得以解决。

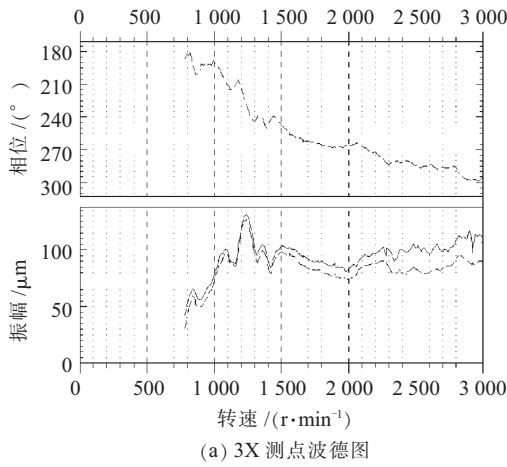
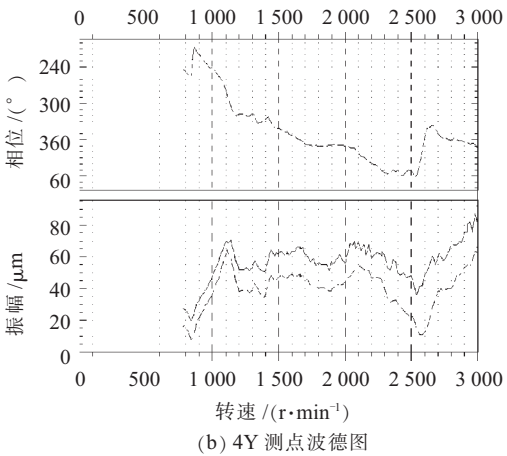
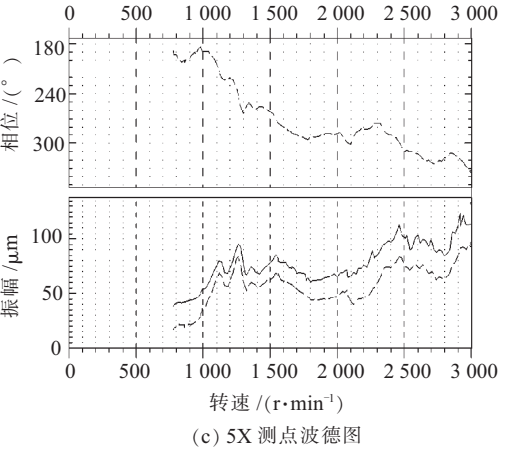
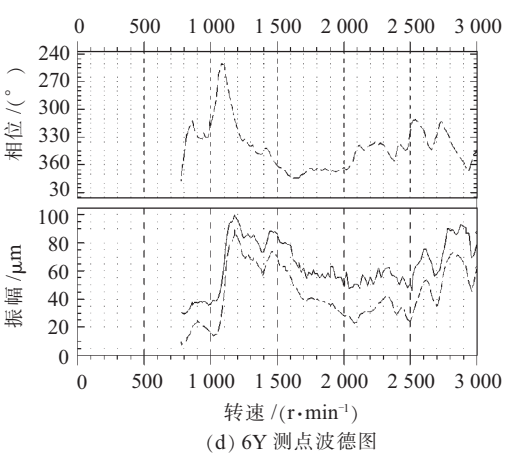
图 2 各轴承降速过程波德图

从表 1 中可以看出,机组带负荷运行过程中,3X 轴振和 5X 轴振大,4 瓦垂直振动和 6 瓦垂直振动大,针对 3X 和 5X 轴振大,分析图 2 中波德图和图 3 中各瓦的频谱图可知,各瓦振动均以工频为主,而且定速下振动幅值和相位稳定,说明 2 个低压转子振动故障属于典型的质量不平衡,可以用高速动平衡方法解决^[2]。

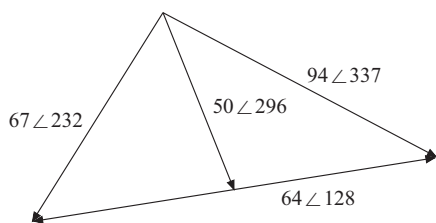
图 6 对称分量和反对称分量

(2) 动平衡加重方案。从表 1 还可以得知,3X 和 4X 振动相位同向,根据谐分量法,分解只有对称分量,故低压 I 号转子的振动主要是一阶不平衡形式,可以通过一组对称配重消除,对于 5X 和 6X 振动的相位差在 100° 左右,分解如图 6 所示。对称分量 $\vec{A}_d = 50 \angle 296$,反对称分量 $\vec{A}_d = 64 \angle 128$ 。

分解后对称分量和反对称分量所占比例相当,故低压 II 号转子振动同时存在一阶不平衡和二阶不平衡,可以通过一组对称配重和一组反对称配重消除,因此,综合考虑减少开机次数条件,决定同时在 2 个低压转子 3 个平面同时加重,最终的加重方案如下:在 3 号、4 号侧对称加重, $P_3 = 560 \text{ g} \angle 345$, $P_4 = 560 \text{ g} \angle 345$;在 5 号、6 号侧同时实施对称加重和反对称加重即在 6 瓦侧加重, $P_6 = 860 \text{ g} \angle 350$,加重模式如图 7 所示。

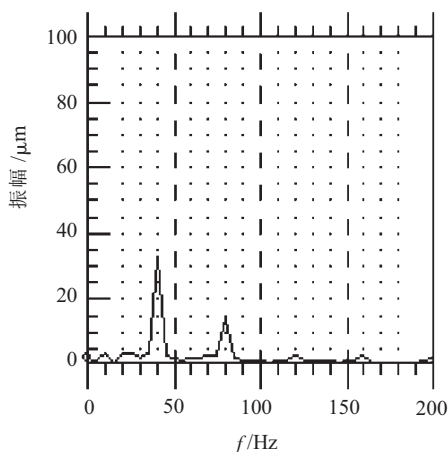
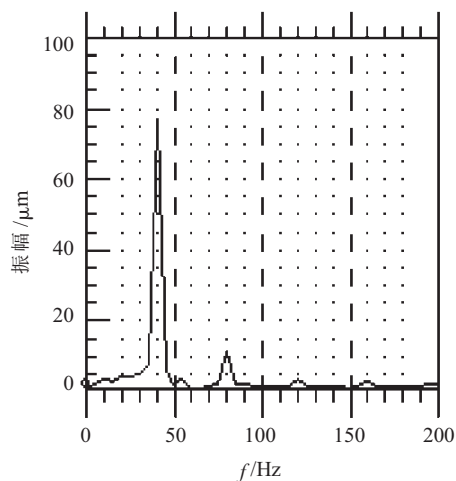
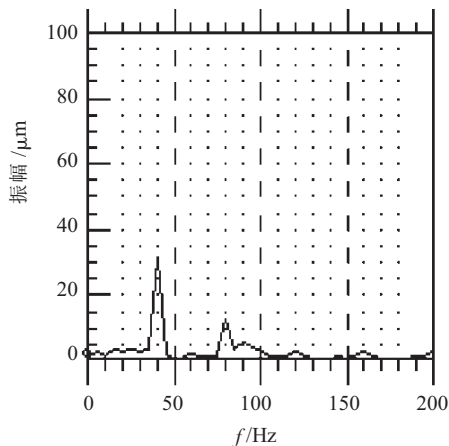
图 8 4y 和 5x 及 6y 测点在 2 380 r/min 时频谱图

(4) 4 号、5 号、6 号瓦轴振工频值和通频值有一定的差别,通过分析频谱图得知,4 号、5 号、6 号瓦轴振出现不同程度的二倍频分量并且在降速过程中表现明显。

对于出现的不同程度的二倍频分量，是由于 2 个低压转子间联轴器以及低压转子与发电机转子间的联轴器存在平行不对中引起的,由于调整联轴器的对中情况只能在检修中进行,综合考虑经济因素,建议在下次大修时严格低-低、低-发对轮找中心工艺。

从表 2 中可以看到,在进行动平衡试验后,3X 和 5X 振动明显降低,在增加 4 瓦和 6 瓦紧力后,两瓦的瓦振也明显降低。4 瓦、5 瓦、6 瓦还存在一定的二倍频分量,建议下次大修中,严格控制低-低、低-发对轮找中心工艺。
