一起风电线路跳闸故障的分析

摘要:针对某风电线路 A、B 相开关在无保护动作情况下跳闸进行了分析。通过对相关二次回路进行排查分析, 找出了事故发生的原因, 并提出了相应的反事故措施。

Analysis on a Fault of Wind Power Line Trip

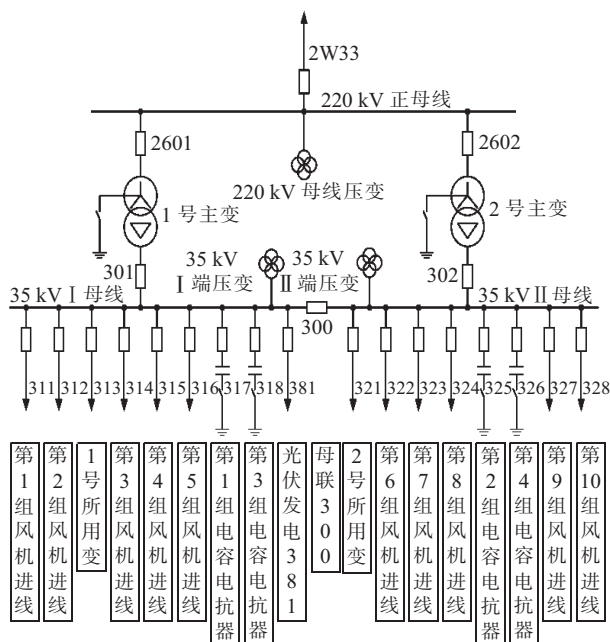
图 1 某风电场一次接线

2011年4月1日17时30分, 某风电场侧 2W33 线路 A、B 相开关在无保护动作情况下跳闸, 200 ms 之后南自 PSL603 保护后备三相跳闸动作, 跳开 C 相开关。对侧变电站 2W33 开关未跳闸。此风电场一次接线如图 1 所示。

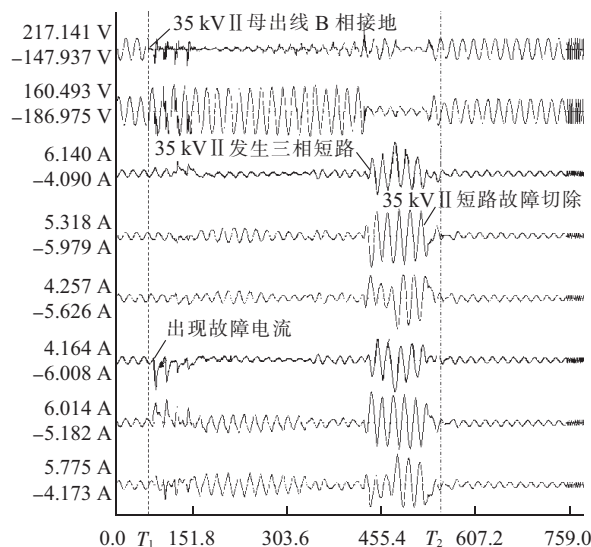
图2 故障录波图

(5) 由于 35 kV II 母出线某处发生 B 相接地短路, 故障一直未切除, 造成 A、C 两相电压处于持续高位。17:17:20:455 开始, C、A 两相相继对地放电, 发生 A、B、C 三相短路故障; 且故障电流是由 35 kV I 段母线往 35 kV II 段母线供给, 2 台主变 35 kV 侧电流大小相等方向相反, 故障电流达 1.85 kA。

(6) 17:17:20:575 风机进线 324 开关和 327 开关跳开, 故障电流消失 (如图 2 所示)。
