某 600 MW 机组低压加热器疏水不畅原因分析及处理

摘 要:针对利港电力有限公司三、四期 600 MW 机组 3 号低压加热器出现的疏水异常问题,对其危害性及问题产生的原因进行了分析,找到了问题产生的原因是疏水管道布置不够科学,以及运行中加热器水位没有合理控制,对运行中加热器水位调整控制后,低加疏水系统运行基本稳定。并提出下一步重新布置管路的改进方案。

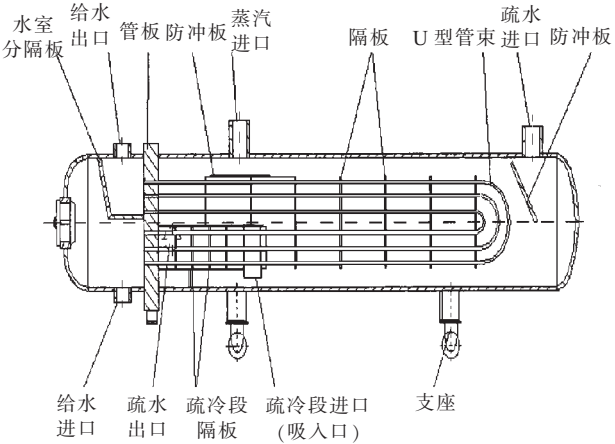
图 1 加热器结构示意图

加热器的工作流程为:蒸汽由加热器壳体上部的蒸汽进口管进入壳体内,经挡汽板和导流板的分配和导向,蒸汽和主凝汽器排出。本级疏水和上级来的疏水积聚在过壳体的下部被虹吸到疏水冷却段,经疏水冷却段的中间隔板而作曲线流动,被主凝结水进一步冷却,最后由正常疏水管引出。加热器的结

(1) 过热蒸汽冷却段。过热蒸汽冷却段是利用从汽轮机抽出的过热蒸汽的一部分显热来提高凝结水温度;位于凝结水出口流程侧,并有包壳板密闭。采用过热蒸汽冷却段可提高离开加热器的凝结水温度,使其接近或略高于抽汽压力下的饱和温度。

(2) 凝结段。凝结段是利用蒸汽冷凝时的潜热加热凝结水,一组隔板使蒸汽沿着加热器长度方向均匀分布。进入该段的蒸汽在隔板导向下,流向加热器的尾部。位于壳体两端的排气接管可排除非凝结气体。因为非凝结气体的积聚减少有效面积,降低传热效率并造成腐蚀。

(3) 疏水冷却段。疏水冷却段是把离开凝结段的疏水的热量传给进入加热器的凝结水,而使疏水降至饱和温度以下。疏水温度的降低使疏水流向下一级压力较低的加热器时,在管道内发生汽化的趋势得到减弱。保持一定的疏水水位,使疏水冷却段密闭。疏水进入该段,由一组隔板引导流动,从疏水出口管疏出。

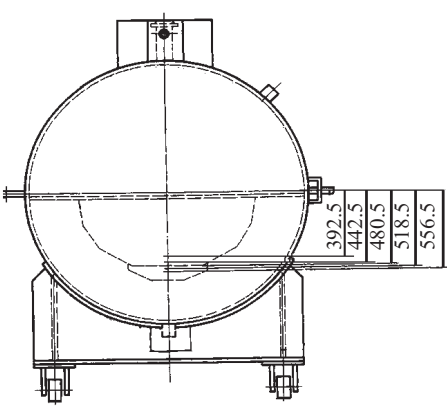
图 2 加热器水位示意图

再由加热器水位示意图(如图 2 所示)可知,正常水位在加热器中心线下 518.5 mm,高水位线在正常水位线上 38 mm 处,刚好不淹没最下排管子,低水位线在正常水位线下 38 mm 处,此时疏水刚好浸没疏水冷却段入口。另外,正常疏水口在加热器中的位置较高(疏水管中心线距加热器中心线 154.5 mm),要想让疏水从正常疏水出口排出,疏水冷却段异常水位至少应淹没正常疏水出口,以利于在疏水冷却段内形成虹吸。而按照现有控制逻辑,当水位未灌到正常疏水口时,事故疏水阀已开启,因而无法形成虹吸。另外,疏水冷却段中的空气按设计由疏水管排向凝汽器,如果此条管路有堵塞(无法形成水封),则空气无法被排出,同样使虹吸无法建立。

要解决低压加热器疏水不畅通的问题,可从两方面入手。第一,检查校验各个低压加热器运行水位,是否在正常水位运行,并进行调整。第二,对正常疏水管路进行改进,尽量降低标高,减少管路阻力。首先,要检查的是低压加热器的运行正常水位。正常水位就是设计中的最佳水位,在加热器的总图和加热器水位指示板上都清楚标明了。热态的最佳水位需要在运行中调整确定。当加热器达到运行工况并稳定运行时,尽可能保持在正常水位,通过疏水调节阀控制水位。一般允许水位偏离正常水位上下 38 mm。超出该范围会影响加热器运行。在正常水位以下 38 mm,即低水位。低于此水位时,对于这种有疏水冷却段的加热器,会使疏冷段进口露出水面,而使蒸汽进入该段,会破坏疏冷段的正常工作而造成故障。容易造成疏水端差的增大;由于蒸汽泄漏,蒸汽潜热损失,使加热器性能恶化;在疏冷段进口和整个段内造成冲蚀性危害,将使管子损坏。根据现场加热器本体的水位指示板标示值以及加热器总图标明的正常水位高度,在加热器水位计面板处标定正常水位值、低水位值及高水位值,以便调整水位时观察。在 8 号机组正常启动后,检查正常疏水管路有振动,加热器内有汽水两相流水锤声,检查发现低加水位偏低。与正常疏水畅通的 7 号机 3 号低加相比水位

低了 70 mm。说明加热器水位偏低,造成疏冷段入口露出水面,破坏虹吸,蒸汽进入疏水管路,造成正常疏水不畅通。况且长期低水位运行对加热器也不利,容易导致泄漏。调整水位后,8 号机 3 号低加疏水不畅严重的问题得到解决。3 号低加两个正常疏水调门由原来 100% 全开,降至目前 35% 左右开度,危疏调门在负荷高压 300 MW 以前都保持关闭。与其余 3 台机组基本一致。目前 3 号低加运行水位比就地标定的正常水位值略低,根据加热器端差情况还可作进一步调整,以观察各个负荷下疏水情况。
