一起由于 10 kV 线路拒动引起主变越级跳闸的事故分析

摘 要:对一起发生永久性故障后 10 kV 线路开关拒动而引起 10 kV 主变开关越级跳闸的事故进行了分析,对导致越级跳闸的起因、经过以及现场进行的事故分析处理过程做出较详细的阐述,并针对本次事故的分析及时提出现场作业过程中的反事故措施与注意事项。

An Accident Analysis of Main Transformer Switch's Override Tripping Caused by Miss-action of 10 kV Line

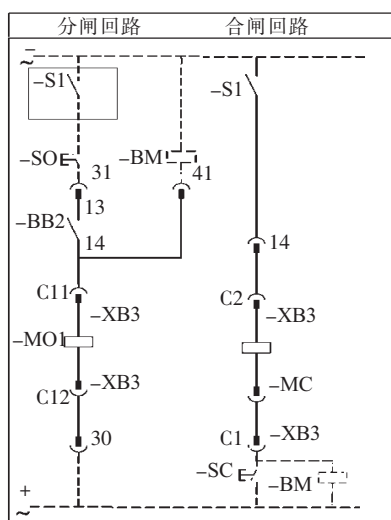
图1 VS1断路器分合闸回路接线图

(6) 再次深入分析,查看断路器操作顺序为(O-0.3 s-CO-15 s-CO),由于断路器具备自由脱扣性能,即当断路器在合闸过程中,机构又接到分闸命令时,不管合闸过程是否終了,应立即分闸,保证及时切断故障。而断路器合闸则必须经过储能完毕后才能进行。经检查,正是由于内部配线错接引起这次罕见的拒动。

(2) 现场这台开关本应接进合闸回路的S1接点却错误地接进了分闸回路,如图1所示。图1中的实线框S1接点为错误接法,正确接法应接入合闸回路。即分闸控制回路的实现取决于弹簧的储能情况,完全违背断路器自由脱扣的原则。如此就能解释此次越级跳闸的原因。由于断路器原始状态是在运行位置,即合闸状态同时弹簧已储能,当发生故障时,断路器能够可靠分闸,弹簧能量释放;随即重合闸动作,断路器会重合同时弹簧进行储能;假如是永久性故障,断路器应该马上跳闸,但是断路器的S1接点错接到了分闸回路,由于弹簧储能需要4~5s,分闸回路还没有来得及得电,动作时间只有1.6s的主变开关已经配合动作跳闸了。

(2) 重合闸动作试验应考虑相关的时间配合,及时完善试验步骤,并制定相应的标准化作业指导规程,杜绝此类事故再次发生。

(4) 重合闸整组试验改进做法。①精确故障电流通入时间。通过保护试验装置中的“状态序列”来试验。如保护动作时间为0.7s。应设置为故障电流6.3A(1.05倍定值),故障时间0.75s(略大于整定时间)、故障断开时间1.0s(重合闸时间)、重合后跳闸时间0.75s(重合后故障)。②完善重合闸回路试验方法。储能后断开储能电源后进行试验。通过断开储能电源,保证开关只能正常合一次,并且不会在合闸后立即进行储能。此时进行整组试验时,开关跳—合—跳时,由于第二次跳闸时储能为释放状态,故可排除储能干扰,查出此类故障。
