一起 220 kV 变电站主变跳闸故障分析

摘要:某 220 kV 甲变电站新换 2 号主变在启动正常并恢复运行方式的过程中,由于其 A 套保护公共绕组三相套管 CT 极性不一致导致 A 套保护中性点过流保护在负荷增大时达到动作定值跳开主变三侧开关。对上述故障发展过程及保护动作行为进行了剖析,建议加强验收交接人员对“零飘”现象的重视力度和检验方法。

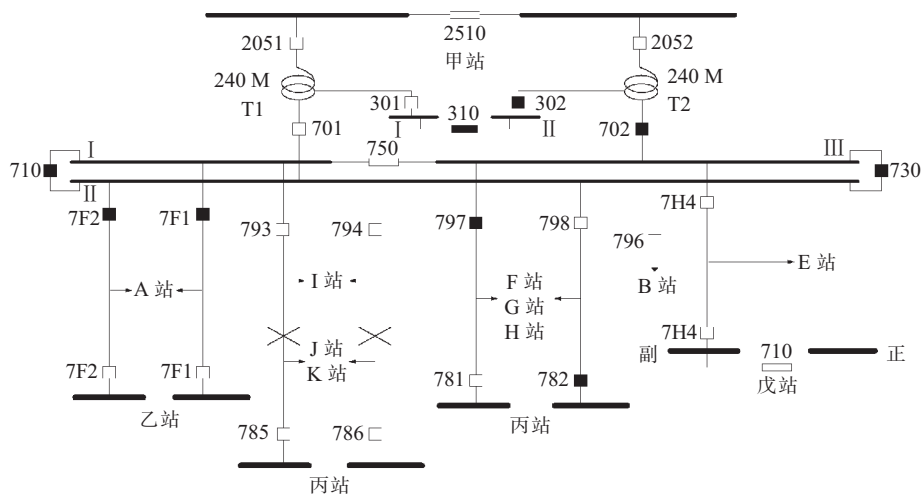
图1 甲站 110 kV 系统接线(开关黑色为断开)

之后的一段时间里,798 线路上的负荷逐渐向 797 线路转移。17:46:36,甲站 2 号主变高压侧中性点过流保护动作,2502,702,302 开关跳闸,导致甲站 110 kV I, III 段母线失电,F 站、G 站变 1 号主变失电。F 站、G 站 110 kV 备自投均动作成功,3 号主

变改由 798 线供,故 F 站、G 站 10 kV I, III 段母线失电; I 站 110 kV 备自投动作成功; 甲站 35 kV 备自投动作成功。调度员通知配调将 F 站、G 站 10 kV I, III 段母线负荷移 3 号主变供, 2 号主变 10 kV 方式恢复。18:02 F 站负荷恢复, 18:06 G 站负荷恢复 (损失电量约 9 000 kW·h)。19:14 发令将甲站 2 号主变改为冷备用, 并许可现场检查处理。22:15 现场告查为 2 号主变 A 套保护公共绕组三相套管 CT 极性不一致导致 A 套保护中性点零序电流保护在负荷增大时达到动作定值跳开主变三侧开关。现场调整后要求 2 号主变送电 (A 套保护停用), A 套保护带 35 kV 负荷试验, 23:05 现场告 A 套保护带负荷试验正确, 方式可以恢复, 23:33 甲站 2 号主变方式恢复。(13 日) 3:00 F, G, I 站方式恢复。

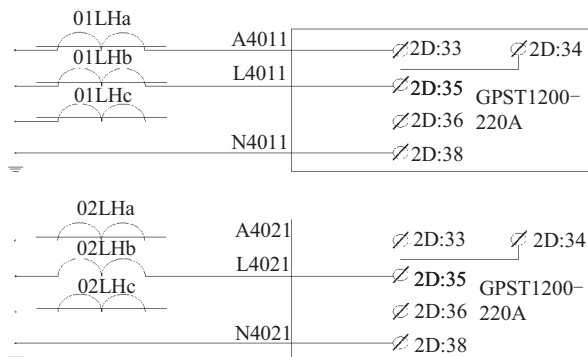
图 2 甲站 2 号主变 A 套保护套管 CT 接线

如图 2 所示, 甲站 2 号主变 A 套保护中性点过流保护接公共绕组流 1S1, 1S2 绕组; B 套为 2S1, 2S2 绕组。

(1) 主变制造厂家将公共绕组 CT 用于 A 套保护的 A, C 相 CT 装反, 造成 3 只 CT 极性不同。

组流变 1S1, 1S2 绕组的在流变端子接线盒至流变线圈极性与 A, C 相不一致。由于现场套管流变不具备做极性条件, 因此研究后决定将公共绕组流变 B 相在主变本体接线箱 (X2-2 与 X2-5) 反接。当值调度员得到汇报后将 2 号主变改为运行状态, 经带负荷测向量正确, A 套保护中性点零序过流保护电流为 0。此外 B 相反接后的 A 套保护和 B 套保护三相 CT 方向反 180°^[2]。

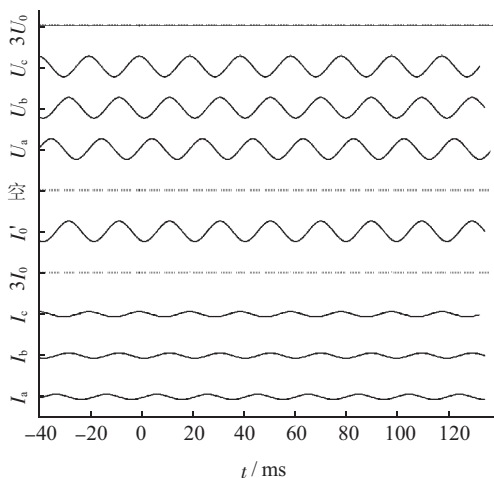
图 3 甲站 2 号主变 A 套保护动作录波图

如图 3 所示, 从 2 号主变 A 套保护动作报告显示: 2 号主变 A 套保护中性点过流保护 5 498 ms 动作出口, 录波图 I_0' 有正弦波波显示, 二次电流大约 2.5 A, 大于后备保护动作值 1.5 A/5.5 s。因此中性点过流保护动作出口, 保护动作正确^[1]。

现场人员检查了 A 套保护从流变端子接线盒至保护屏接线, 接线正确。 I_0' 接于公共绕组流变 A, B, C 相并接后的回路, 正常不应出现电流, 而故障录波显示的 I_0' 数值也远大于正常值。同时录波图显示, I_0' 电流相位与 B 相电流相同, 怀疑 B 相公共绕

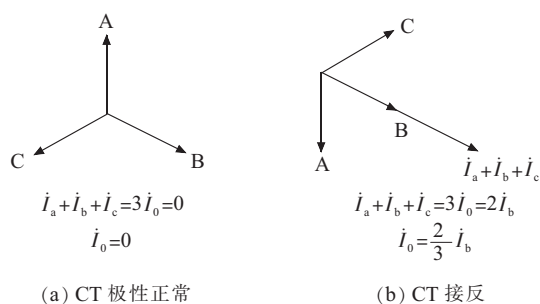
图 4 A, C 相 CT 极性正常与接反情况下相量分析

当时甲站 2 号主变运行带负荷测向量时, 带了甲站 35 kV II 段母线负荷及 7H4 开关出线的 E 站 2 号主变负荷 (共 23 MW), 电流值 $I_B = 59$ A, 甲站公共绕组 CT 变比 $k = 800/5$, A, C 相 CT 极性正常与接反情况下相量分析如图 4 所示。

因为公共绕组 CT 的 A 套保护 A,C 相 CT 极性接反导致 A,C 相电流相量方向相反,所以 I_0 与 I_b 方向相同,当主变保护带负荷测向量时产生的故障电流为:

$$I_0 = \frac{2}{3}I_b = \frac{2}{3}(I_B/\sqrt{3}/k) = \frac{2}{3}(59/\sqrt{3}/160) = 0.142 \text{ (A)}$$

由于此电流太小,被误以为“零飘”数值,没有引起重视,而主变投运后逐步带负荷时产生的故障电流大约为 2.5 A,大于 1.5 A 的整定值,导致主变中性点零序保护动作跳主变^[2]。

(1) 建议验收交接人员针对设备的“零飘”值进行统计学分析,将经验值数据化,列出比对表,在遇到“零飘”时认真比较,区分故障电流值^[3]。

(2) 在进行带负荷测向量工作时将三侧负荷两两核对,即高压侧-中压侧,高压侧-低压侧,中压侧-低压侧。对于测向量时的负荷大小,在试验前向调度申请,争取二次电流不小于 0.5 A。
