某 600 MW 超临界锅炉屏式过热器爆管原因分析

摘要:针对某超临界 600 MW 锅炉屏式过热器的 3 次爆管问题,详细介绍了爆管发生的过程、现场设备检查结果和运行控制特征,在此基础上分析了爆管的原因,并提出了相应的爆管预防技术措施。

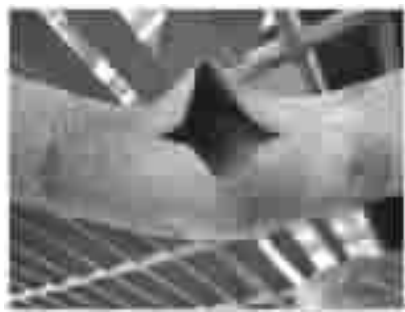
图 2 第三次爆口形状

第 2 次爆管处理结束后于 7 月 30 日 06:30 锅炉点火,12:48 机组并网,20:37 发生第 3 次爆管(即组负荷 470 MW),此时主/再热蒸汽温度控制在 530/560 °C 运行。停炉后检查发现屏过第 29 排第 28 根(内圈第 1 根)出口段 T91 爆管,爆口距顶棚 3 m 处。爆口呈菱形,变形较大,明显减薄。检查发现爆口上方存在严重鼓包;爆口下方也轻微地鼓包,爆口如图 2 所示。

第三次爆管检查情况。(1) 第 3 次爆管 29-28 管爆口与上部及下部的鼓包处都存在明显涨粗,其中严重鼓包处直径涨粗至 42.2 mm,轻微鼓包处直径 40.3 mm,其余区域存在一定程度地涨粗。爆管处及鼓包处 T91 都已严重老化。外观未异常的第 3 屏第 1 根管下弯头处 TP347H 已发生中度老化;其余顶棚下部 T91 直管组织未老化。(2) 屏过出口段 T91 管内壁氧化皮厚度见表 2。可见除已爆管外其他屏过出口 T91 管内壁氧化皮都未超过 100 μm 。(3) 用内窥镜检查已爆换热管未发现异物,管底部以上 4~5 m 范围内氧化皮脱落 80% 以上,与其相邻的 29-27 管内壁也存在氧化皮脱落现象。(4) 30 个入口小集箱采用内窥镜检查未发现异物;屏过出口 T91 管检测不存在明显胀粗;屏过入口 A 侧一级减温器用内窥镜检查正常(对应屏过 B 侧汇集集

(2) 从第2次、第3次爆管分析,都属于短期过热爆管,过热的原因是管子内部工质流量降低。其原因可能是换热管发生堵塞,可能是工质流量分配不均。引起堵塞的原因可能有内壁氧化皮大面积脱落堵塞,节流孔异物堵塞,从机组启停过程的运行控制来看,具备氧化皮脱落的条件,而且管子内部内窥镜检查有氧化皮脱落的痕迹,由于屏过管子内径较小(22 mm),少量的氧化皮脱落即可造成通经大幅度减小,而且通经降低进一步影响流量降低,使脱落的氧化皮更加难以带走,进而加剧堆积。
