一起 110 kV 主变差动保护误动作原因分析

摘要: 介绍一起在 110 kV 主变差动保护接线组别整定错误的情况下,因 10 kV 线路故障导致穿越电流增大而引起 110 kV 主变差动保护误动作的实例,分析了误动作、误整定、带负荷试验未发现误整定的原因,并提出改进措施,以便实际工作中加以防范。

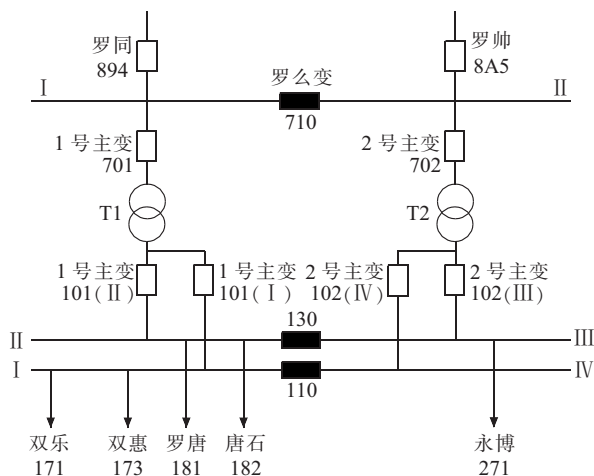
110 kV 罗么变为单母分段接线方式,母联 710 开关热备用,1号、2号主变分列运行,运行方式如图 1 所示。

图 1 事故前罗么变电站运行方式

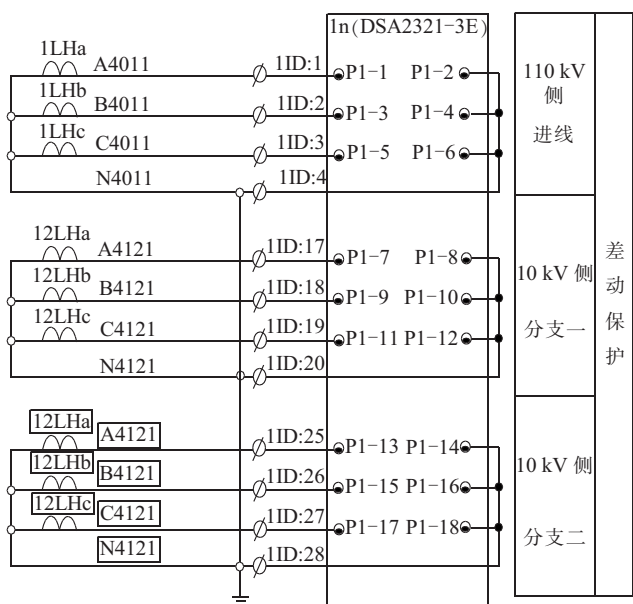
罗么变 2 台主变容量均为 8 万 $\text{kV}\cdot\text{A}$, 主变有 110 $\text{kV}/10.5 \text{ kV}$ 2 个额定电压等级, 接线组别 Y/Δ 接线, 低压侧采用双分支接线。差动保护配置为南瑞科技(城乡所) DSA-2321-3 型变压器差动保护, 该型号保护全称为三圈变高中低三侧差动主保护。查阅 110 kV 罗么变主变电压电流回路设计图, 图中差动保护电流回路标有 110 kV 侧进线、10 kV 分支一、10 kV 分支二, 而没有标明中压侧接有电流回路(如图 2 所示)。继电保护整定人员按照常规思路, 认为 10 kV 分支一与 10 kV 分支二的电流回路同时接在保护装置的低压侧电流回路上, 并在装置内部进行电流矢量计算, 因此将接线组别整定成了 $Y/Y/\Delta$ 。而现场检查装置背板的电流端子发现, 实际将 10 kV 分支一电流接入了中压侧电流回路, 10 kV 分支二接入了低压侧电流回路, 据此, 接线组别应该整定成 $Y/\Delta/\Delta$ 。

图 2 差动保护电流回路

对罗么变 10 kV 的 4 段母线来说, 10 kV II 段母线及 IV 段母线的电流接入主变差动回路是正确的, 而 10 kV I 段母线及 III 段母线的电流接入主变差动回路则会产生差流, 且差流随着电流的增大而增大。因此在试送 10 kV II 母线上的唐石 182 线路时, 唐石 182 线路速断保护动作, 而 1 号主变差动保护未动作; 在试送 10 kV I 段母线上的双乐 171 线路时, 双乐 171 线路速断保护动作的同时 1 号主变差动也动作。由此也说明这次主变跳闸是由接线组别整定错误产生的。

(3) 要深入现场, 熟悉有关图纸、现场设备情况, 认真进行定值计算, 严格按照规定进行审批和核对。加强与施工单位、设计单位沟通, 对于不同于常规做法的地方, 将其作为重点内容特别提供给运行运行、生技、调度等部门, 从源头防止类似事故的发生。
