一起 220 kV 主变跳闸事故分析与对策

摘 要:根据监控系统信号、保护动作检查情况、故障录波图、一二次设备检查情况,详细分析了一起因线路保护死机、主变低压侧开关跳圈烧毁而导致的主变低后备保护动作、主变三侧开关跳闸的事故原因,对有关设备损坏情况及保护装置信号进行了简要分析,总结了该次事故暴露出来的设备运行、设计方面存在的缺陷,并提出改进建议。

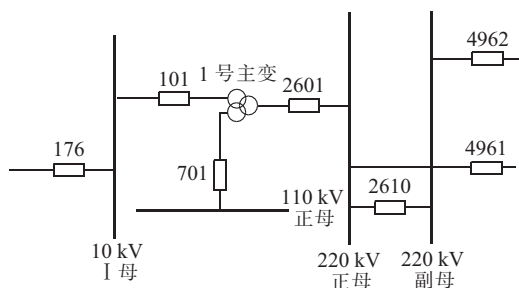
图 1 一次运行方式

事故前运行方式如图 1 所示,变电站仅有 1 台主变,观兴线 4962 开关运行于 220 kV 副母,1 号主变 2601 开关、观盛线 4961 开关运行于 220 kV 正母,220 kV 母联 2610 开关合环运行;1 号主变经 701 开关供 110 kV 正母,110 kV 母联 710 开关合环运行供 110 kV 副母;1 号主变 101 开关供 10 kV I 段母线,10 kV 母联 110 开关运行供 10 kV II 段母线。

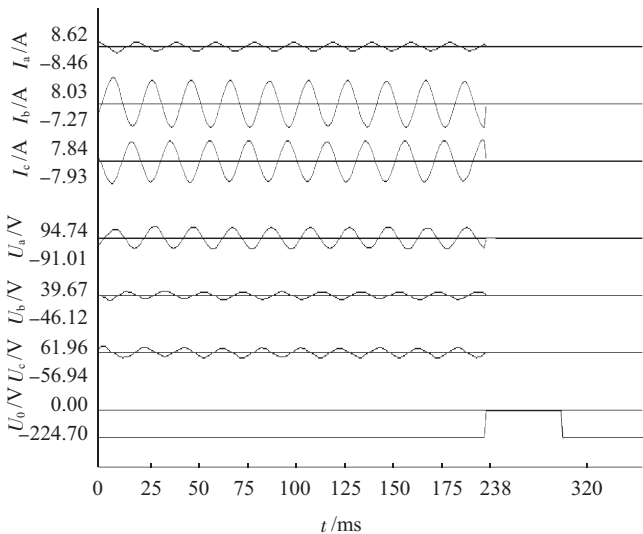
图 2 低后备保护故障录波

从主变保护低后备保护故障录波(如图 2 所示)可以看出,保护启动 11 ms 时,B,C 两相电压明显下降,电流明显增大,B 相电流达到 7.07 A,C 相电流达 6.24 A,大于速断过流保护定值和复压过流 II 段保护定值,负序电压为 8.885 V(大于 6 V),负序电压开放复压保护闭锁,后备保护中复压过流 II 段保护和速断过流保护启动;但故障 241 ms 时,负序电压为 5.443 V(小于 6 V),复压元件重新闭锁,复压过流 II 段保护启动返回;保护启动后 320 ms,A 相电压也跌落至 41 V,A 相电流达到 9.37 A,B,C 相故障电流始终大于速断过流保护定值,速断过流保护保持启动,低电压为 68.21 V,负序电压上升为 6.2 V(大于 6 V),复压元件重新开放,复压过流 II 段保护启动。保护启动后 320 ms 至 341 ms,低电压上升为 71 V,负序电压下降为 5.06 V(小于 6 V),复压元件重新闭锁,复压过流 II 段保护再次启动返回;保护启动后 2 432 ms 期间,由于故障点放电电弧燃烧不稳定,造成 10 kV 母线电压波动,复压元件多次开放和闭锁,复压过流 II 段保护启动元件随之启动和返回。

在此期间 A,B,C 相电流始终大于速断过流保护定值,保护启动后 2 797 ms,速断过流保护出口,跳主变三侧开关。保护出口时,A 相电流为 8.27 A,B 相电流为 7.43 A,C 相电流为 7.85 A,负序电压为 1.26 V,低电压为 73.26 V。

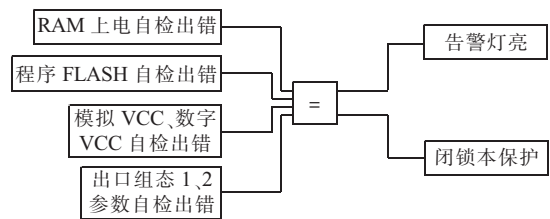
图 3 NSR612 装置自检逻辑

10 kV 周梓 1 号线采用南瑞科技 NSR612 保护测控装置,具备完善的自检功能,其逻辑框图如 3 所示。据南瑞科技厂方分析结论,因外部极端条件干扰造成装置 DPRAM 区内部数据异常,装置自检出错,闭锁了保护功能,因此在线路发生故障时无法正确动作。但设计图纸(如图 4 所示)中,南瑞科技 NSR612 保护装置有“闭锁”、“报警”2 个信号,其中“报警”用于二次回路,过负荷等情况,“闭锁”用于装置故障、装置闭锁、保护功能退出等严重情况。在设计时未将“闭锁”信号引至测控装置,更未上传至监控,所以当故障装置死机时,后台与监控均未收到装置故障闭锁的信号,未能及时处理设备异常,导致了偶发的越级跳闸事故。

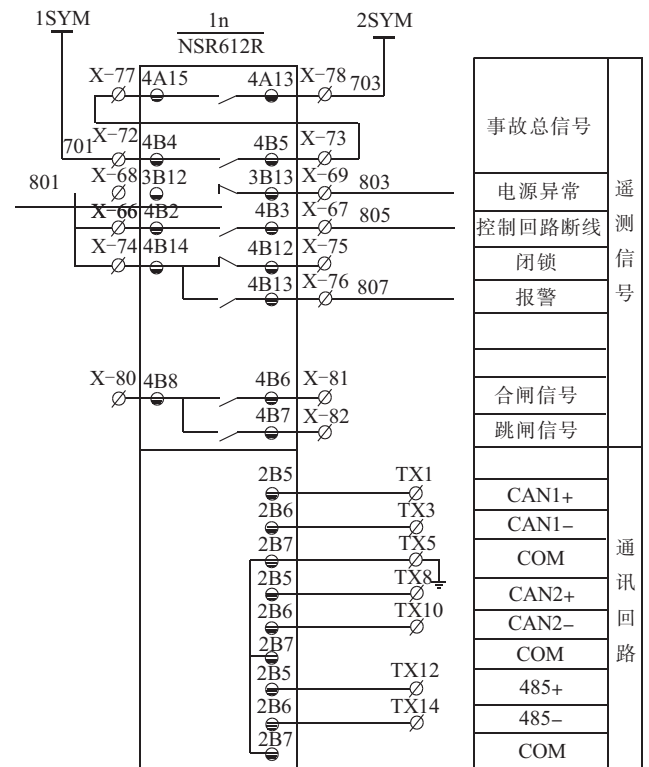
图 4 保护二次设计

护因死机拒动后,进而发展成三相短路故障;主变低后备保护在感受到故障电流时正确启动,但由于故障点放电电弧燃烧不稳定,造成10 kV母线电压波动,主变后备复压元件频繁启动复归,复压过流保护多次启动后返回,最终由主变后备保护速断过流保护于保护启动后2.8 s时动作,跳主变三侧开关,切除了故障。该事故发生的主要原因是设计中未充分认识“装置告警”、“装置闭锁”信号的来由和区别,导致“保护装置闭锁”信号未接入监控,保护死机时未能及时发现,此时10 kV线路上出现故障而保护拒动扩大了事故停电范围。

备“装置闭锁”、“装置故障”信号输出接点短接并进行了相关试验,且对辖区内所有该类保护信号进行了排查整改,防止有重要信号在设计时未接入监控系统,确保监控人员实时掌握设备状态。
