1 025 t/h CFB 锅炉屏式过热器管失效分析

摘要:某1 025 t/h CFB 锅炉屏式过热器管多次发生靠近水冷壁前墙位置的爆漏,采用宏观检查、化学元素分析、显微组织分析及显微硬度分析等方法对屏式过热器管爆漏原因进行了试验与分析。结果表明:屏式过热器结构应力在靠近水冷壁前墙部位的叠加、屏式过热器管固定块焊缝的焊接质量不良以及启停炉过程中的应力循环等原因综合作用,导致固定块角焊缝低周高应力疲劳断裂,裂纹扩展至管子致使屏式过热器管爆漏。

Failure Analysis on Platen Superheater Tubes in 1 025 t/h CFB Boiler

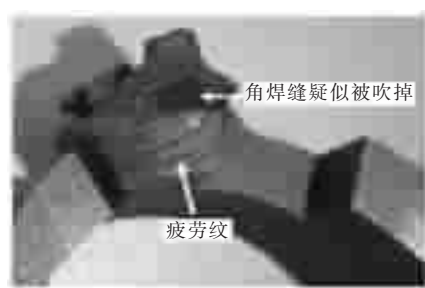
图2 管子带焊缝一侧裂纹断面

开裂处经分离后观察到断口上有较多的疲劳纹(又称海滩纹或贝纹线),为典型的疲劳断口,无明显变形的脆性断口也符合疲劳断裂的特征^[1]。由图2、图3看出,贝纹线间距较大,宏观上整个断口上只有间距不一的约7~10条贝纹线,说明该断口为低周高应力疲劳断裂,每一条疲劳纹可能对应一次启停炉,即一次交变应力的循环。启炉过程中,屏过管由常温上升到管子设计壁温536℃甚至更高,热膨胀量较大,由于外圈与内圈的膨胀量不一导致的相对膨胀应力,特别是垂直方向的膨胀应力会从零升到最高;停炉过程中,管子温度降低至室温,管子膨胀应力又会由最高降为零。因每次启停炉的过程中,升温和降温的速度不尽相同,每次在裂纹处产生的热膨胀应力峰值不同,所以造成每次裂纹扩展距离的差别。

疲劳断口一般分为:裂纹源区、疲劳扩展区(宏观上的贝纹线或微观上的疲劳条带)和瞬断区,疲劳扩展区贝纹线所指的圆心方向即为裂纹源区域^[1]。图2、图3中贝纹线所指的圆心方向为外壁证实开裂是从外壁向内壁扩展,内壁瞬断区所占面积较小,说明公称应力(即蒸汽内压引起的主应力)并不大,而由于热膨胀引起的附加应力较大,导致裂纹经过几次交变应力后迅速扩展断裂,即低周高应力疲劳断裂。

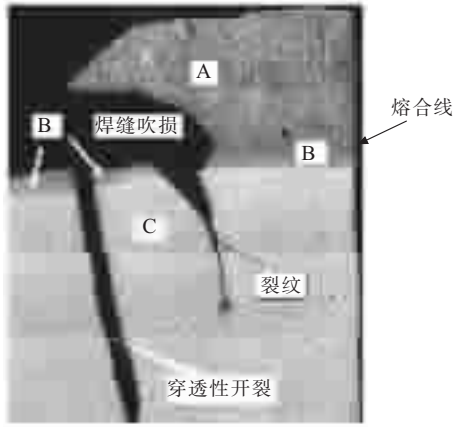
图 4 开裂处整体组织形貌(10 倍)

在开裂处垂直于开裂面取样,整体形貌见图4。在穿透性开裂旁还有一处裂纹深入基体,但未穿透。焊缝吹损处及未穿透裂纹开口处的50倍形貌如图5所示,右上角为A区焊缝组织,为柱状晶,未穿透裂纹开口处两侧均为热影响区,进一步证实该处焊缝被吹损,因为热影响区只会出现在紧邻焊缝的区域。A区焊缝下方的热影响区紧邻熔合线处为马氏体和贝氏体的淬硬组织,该区下方为贝氏体的细晶区,并与母材相邻。

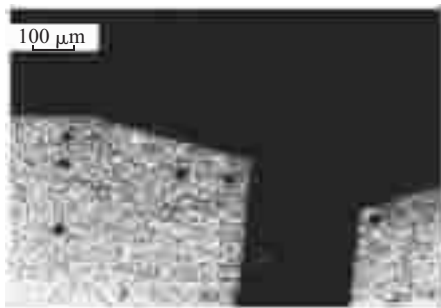
图 6 焊缝吹损处热影响区及开裂形貌

图 6 所示(黑色棱形为显微硬度压痕),在靠近表面处也有马氏体和贝氏体的淬硬组织,开裂呈直线型,内壁处一小段开裂与直线开裂呈一定拐角(如图 7 所示)。外壁开裂处有约 0.046 mm 的氧化皮,内壁处开裂未见氧化皮,可见开裂是从外壁向内壁缓慢扩展(或阶段性扩展),外壁处开裂在运行过程中生成氧化皮,扩展至内壁处时,由于强度不足而呈一定角度撕裂。

管子开裂泄漏处位于长条形固定块端部角焊缝热影响区,在开裂附近还有一条未穿透的裂纹,这2条开裂及裂纹均从热影响区向母材扩展并深入母材。在热影响区区域靠近熔合线处均发现马氏体+贝氏体的淬硬组织,硬度较高(260HV0.2),淬硬组织及角焊缝焊接时拘束应力的存在,可能使焊后接头中萌生垂直于熔合线的横向冷裂纹或起源于应力集中缺口部位的焊趾裂纹,这些裂纹在运行前均只会在热影响区中的淬硬组织中扩展,不会扩展至抗裂性良好的母材,但在运行中交变应力或较大外载下向母材扩展甚至断裂^[2]。

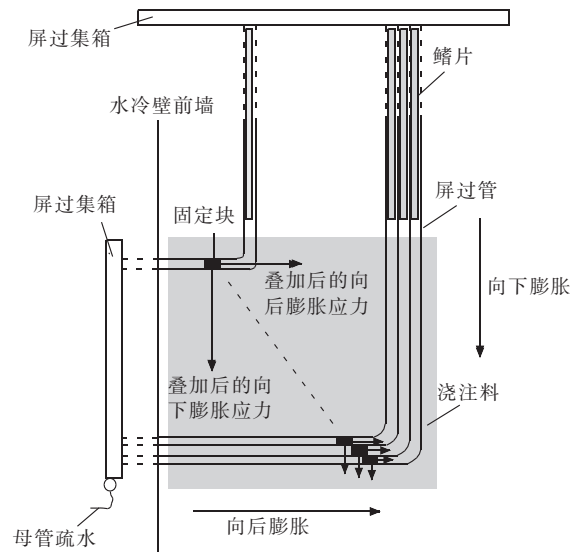
图 8 结构及受力示意图

结构及受力如图 8 所示,屏过垂直段管子之间以鳍片相连,下方水平段管子以固定块相连,使得屏过受热面成为一个整体,相互之间自由膨胀受阻。从锅炉总图上看,尽管上方屏过集箱由恒力吊架悬吊,在启停炉过程中整个管屏可以整体向上膨胀,但浇筑料保护部位管子之间的膨胀因上部管子间的鳍片连接,无法向上自由释放;同时水平段管子穿墙处于水冷壁前墙浇筑固死,因此水平段管子相对水冷壁前墙会向炉后膨胀,垂直段向下膨胀。

由于外圈管相对于内圈管长度大,因管子全部由鳍片或定位块固定,不能相对位移,必然会对定位块产生向下和向后的拉伸应力并传递到内圈管上。如图 8 所示,外圈第 1 根的相对膨胀应力传递到外圈第 2 根管上,并与第 2 根相对于第 3 根的膨胀应力叠加再传到第 3 根管上,依次类推,最内圈区域的固定块角焊缝部位将承受较大的附加弯曲和拉伸应力,因此屏式过热器最内圈区域成为整个管屏中最受力状况最恶劣区域,爆漏数次在此区域发生也证明了上述分析。

建议尽可能改变管排固定装置的结构避免或减弱内圈管排固定块焊缝部位的应力叠加,如将固定块换成限位装置使其在某个方向能自由膨胀,或在每屏管排上隔几根取消固定块以减弱膨胀应力叠加的效果。应避免频繁地启停炉,在启停炉过程中应降低升、降温速度,防止过大的热冲击造成裂纹迅速扩展。严格控制焊接质量,避免咬边等造成应力集中的缺陷,通过严格控制焊接热输入、合理选择预热温度、紧急后热等方法避免焊缝冷裂纹的产生。同时在停炉检修过程中加强角焊缝处的检查,在裂纹穿透管壁前及时更换,避免造成更大的损失。
