# 某 660 MW 汽轮发电机组漏氢量超标原因分析及处理

**摘要:**针对射阳港发电有限责任公司 1 台超超临界 660 MW 燃煤发电机组发电机漏氢超标问题,利用现场检查结果分析了漏氢超标的主要原因,并介绍了主要漏氢点的处理方法和效果;给出了漏氢超标后的现场处理办法,以及检修后的防范措施。

## Analysis and Solution of Overlarge Hydrogen Leakage in 660 MW Turbo-generator Unit

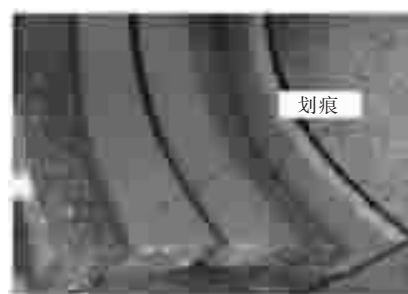
图 3 密封瓦解体表面

(1) 密封瓦解体检查及处理。2011年9月18日至27日停机停运期间,对发电机密封瓦进行解体检查,发现汽测、励侧密封上、下瓦均有深度为 0.2 mm 的划痕,如图 3 所示,同时密封瓦和轴颈间隙均超出设计标准。

(1) 从密封瓦的磨损量来看,主要原因是在机组调试及试运行期间,润滑油及密封油系统杂质较多造成的,所以运行中必须加强汽轮发电机组的油质监视,定期取样化验分析,同时要保证在线油处理装置无故障情况下不得退出运行。

处理办法。考虑到密封瓦打磨工艺较复杂,时间较长,将汽端、励端密封瓦全部更换,更换后的新密封瓦间隙均符合有关标准(如表 1 所示)。

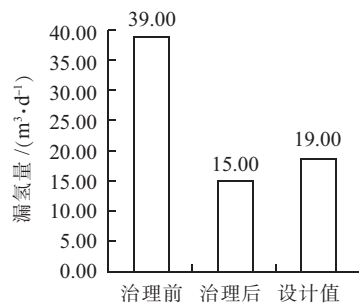
图4 发电机漏氢治理前后比较

(5) 处理后的效果。发电机主要漏氢点经过处理后,在机组投运前后进行了发电机气密封性试验。2011年9月28日至30日期间,汽轮发电机组盘车状态下(1.5 r/min),发电机氢系统严密性试验结果平均值为8 m<sup>3</sup>/d。2011年10月15日至19日,汽轮发电机组运行后(3 000 r/min),发电机氢系统严密性试验结果平均值为15 m<sup>3</sup>/d(如图4所示)。

采取相关措施后,发电机的漏氢量得到明显改善,达到了制造厂家的设计要求,满足了机组安全运行。需要说明的是机组启停前后的数值差反映了发电机密封瓦由静态到动态转换过程中泄漏量的变化,虽然机组启动后发电机氢系统泄漏量有所增加,但仍在厂家合
