2012年江苏省电厂电气一次设备红外检测及分析

摘要:文中对2012年江苏省内各类型发电厂的技术监督工作红外检测现场工作相关内容进行了归纳,结合现场经验及遇到的问题对红外检测现场判断、后期图像及数据处理等相关内容进行了总结,对现场工作中遇到的各类典型发热缺陷进行列举、分析。结合省内电厂地理分布、发电厂类型等实际情况,指出各电厂巡检人员及技术监督检测人员在今后工作中应加强注意的热缺陷类型及重点检测的设备,另外介绍了现场工作及后期数据处理中的一些注意点。

1 2012年电气一次设备红外检测

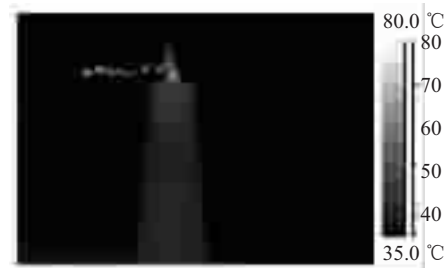
图1 某电厂2号主变B相

2012年7月26日对常州某电厂1台220kV主变进行红外检测时,发现其B相套管柱头存在过热缺陷,红外热像如图1所示。

该2号主变B相套管柱头处热点温度60.4℃,A相和C相套管相同部位分别为43.2℃,44.1℃,与B相温差约16K,相对温差约74%。按照DL/T 664—2008《带电设备红外诊断应用规范》中套管柱头发热缺陷的有关内容,属于严重缺陷(热点温度>55℃或相对温差 $\delta \geq 80\%$)。该部位在往年检测中未发现过热现象,为新增发热缺陷,此处应为柱头内部接触不良引起,应对柱头内部并线等进行紧固处理。

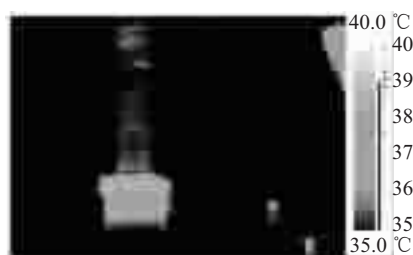
图 2 某电压互感器油箱发热

2012年7月25日对苏州某电厂220kV升压站进行红外检测时,发现2条220kV出线电压互感器(均为电容式电压互感器)油箱部位存在过热缺陷,并且套管污秽现象严重。红外热像如图2、图3所示。

图2中电压互感器油箱部位最高温度39.1℃,图3中电压互感器最高温度38.9℃,观察2台电压互感器成像可以明显看到其下部油箱部位较套管区域温度显著

升高,应结合检修机会对其内部进行检查、处理。电容式电压互感器油箱发热故障较为多见的是由于电磁单元内部或外部故障使保护电阻或阻尼电阻长时间通流发热所致^[2,3]。检测到存在油箱发热缺陷时应注意观察其缺陷发展,综合分析油相关试验结果及温升、部位等情况,对缺陷的性质进行初步判定,避免盲目停电。

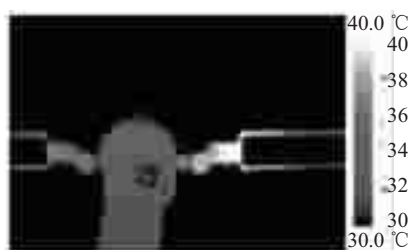
图 4 某 500 kV 电流互感器 A 相发热成像

(1) 某 500 kV 电流互感器接头处发热缺陷。2012 年 7 月 16 日对苏北某电厂 500 kV 升压站进行红外检测时,发现某电流互感器 A 相、C 相外部接头处发热现象较为明显,红外热像如图 4、图 5 所示。

观察红外成像,A 相、C 相缺陷部位热点温度分别为 43.7 °C、44.0 °C,与正常相 B 相温差约为 5 K,为一

般过热缺陷(温差不超过 15 K),未达到严重缺陷热点温度 $>80\text{ }^{\circ}\text{C}$ 或相对温差 $\delta\geq 80\%$ 的规定,应监视运行,日常巡视中应加强对上述部位的红外检测。

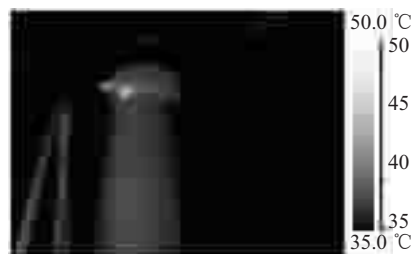
(2) 某 220 kV 电流互感器发热缺陷。2012 年 7 月 12 日对徐州某电厂 500 kV、220 kV 升压站进行红外检测时,发现一组电流互感器 A 相变比接头部位存在过热缺陷。红外热像如图 6 所示。

图 6 某电流互感器 A 相导流板螺丝发热缺陷

图 6 中,该电流互感器 A 相温度最高点温度为 43.5 °C,与正常相 B 相、C 相相同位置温差约为 6 K,该发热部位属于典型的电流互感器变比接头连接不良导致的一般过热缺陷(温差不超过 15 K,未达到严重缺陷热点温度 $>80\text{ }^{\circ}\text{C}$ 或相对温差 $\delta\geq 80\%$ 的规定)。

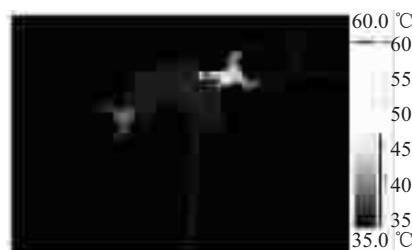
(3) 某 500 kV 电流互感器接头发热缺陷。2012 年 8 月 2 日对苏北某电厂 500 kV 升压站进行红外检测时,发现某 500 kV 电流互感器的 C 相存在接头部位过热缺陷,红外热像如图 7 所示。

图 7 某 500 kV 电流互感器 C 相发热缺陷

图 7 中,温度最高点热点温度为 47.0 °C,与 A 相、B 相温差约 5~6 K,属于一般过热缺陷(温差不超过 15 K),该发热缺陷为典型的接触不良致热现象。电流互感器外接头发热原因一般为接头接触不良。接头处的压力是否合适、接触面的氧化程度等均不同程度影响接触电阻,从而影响接头发热状况。

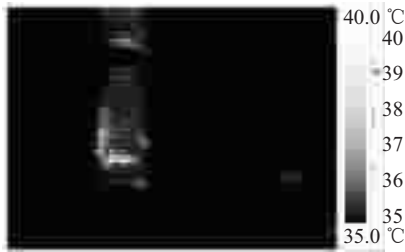
套管类设备存在的问题多为套管表面污秽致热。2012 年 7 月 25 日对苏州某电厂 220 kV 升压站进行红外检测,该升压站为室内布置,检测时发现大量设备存在表面污秽致热现象。以某电压互感器为例,其红外热像如图 8 所示。

从图 8 中可以明显观察到该电压互感器存在显著的表面污秽致热现象。该升压站内设备表面污秽现象

图 8 某电压互感器表面污秽致热

较普遍,应利用检修机会清理污秽,同时在日常巡检工作中应加强监测。

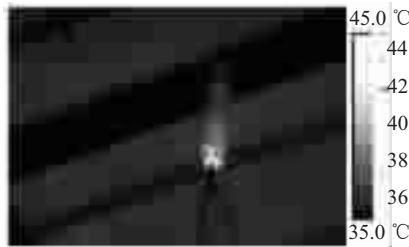
图 9 220 kV 母线悬挂绝缘子

绝缘子类设备存在的问题为表面污秽。2012年7月25日对苏州某电厂220 kV室内布置升压站进行红外检测,绝缘子表面污秽致热缺陷较为普遍,包括刀闸、接地刀闸支柱绝缘子,母线悬挂绝缘子等。典型表面污秽缺陷红外热像如图9、图10所示。

图9、图10的220 kV母线悬挂绝缘子及某刀闸支柱绝缘子红外成像图谱中,表面污秽现象显著,应结合检修对污秽部位进行处理。套管、绝缘子表面污秽致热主要特征为以瓷盘为发热区的热像,发热区由于表面污秽导致绝缘子泄漏电流增大而导致的发热较为明显。运行环境污秽条件下,绝缘子将不同程度降低绝缘性能,易导致发生闪络,从而对正常电力生产造成危害。该类缺陷目前在江苏省内较常见于室内布置且投运时间较长的电气设备,由于空气流通不畅、灰尘累积易造成绝缘子以及高压套管等表面污秽致热。

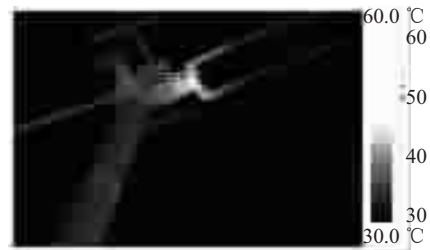
图 11 50322 刀闸 B 相

(1) 某500 kV刀闸发热缺陷。2012年7月24日对南京某电厂500 kV升压站进行红外检测时,发现某

500 kV刀闸B相存在过热缺陷,其红外成像如图11所示。

图11中,缺陷部位热点温度为45.2°C,与正常相A相、C相温差约为5 K,由接触不良引起,属于一般缺陷(温差不超过15 K未达到严重缺陷热点温度 $>80^{\circ}\text{C}$ 或相对温差 $\delta \geq 80\%$ 的规定)。

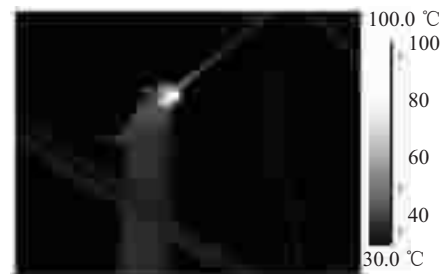
(2) 某220 kV刀闸发热缺陷。2012年8月1日对镇江某电厂220 kV升压站进行红外检测时,发现某220 kV刀闸C相存在较为明显的过热缺陷,红外热像如图12所示。

图 12 某 220 kV 刀闸 C 相刀口发热

图12中,该刀闸主变侧刀口热点温度为88.0°C,与正常相温差达42 K,相对温差约为80%,属于严重缺陷。金属连接类设备过热缺陷可见于各类设备,如导线接头接触不良,隔离开关弹簧压接不良、转头接触不良等,此类缺陷由于发热往往较为显著,在现场检测中易于发现。在省内一些投运时间较长的升压站中,该缺陷较为多见。

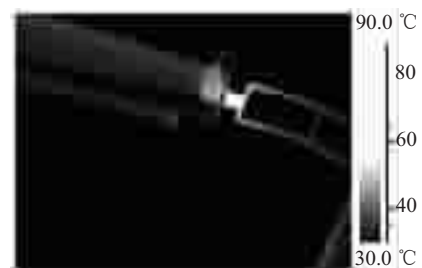
图 13 5002 开关 A 相主变侧

2012年8月15日对南京某电厂500 kV升压站进行红外检测时,发现其500 kV的5002开关A相主变侧导线接头部位存在较为明显的过热缺陷。红外热像如图13所示。

观察图 13,接头处热点温度 80.6 °C,与正常相温差 42 K,按照标准规定属于严重过热缺陷,属于连接部位接触不良致热。2012 年的检测工作中,开关类设备本体未发现明显的发热缺陷,存在的问题一般为类似上述 5002 开关 A 相的各类接触不良致热问题。
