## 一起不同电压同杆双回线纵联零序保护动作分析

**摘要:**文中分析了一起500 kV和220 kV同杆并架线路,在500 kV线路末端发生故障时,220 kV线路纵联零序保护误动的原因,并从一般性原理上分析同杆架设双回路零序互感引起纵联零序保护误动的机理。分析表明在弱电耦合的情况下由于零序互感的存在,在相邻线路发生接地故障时,由于本线路两侧零序电压出现反相,使得纵联零序方向保护误判为线路内部故障,引起保护装置误动,为同类事故的分析提供了参考。

## Analysis on Protection Actions of Zero-sequence Direction Relay for Double-parallel Lines with Different Voltage Level

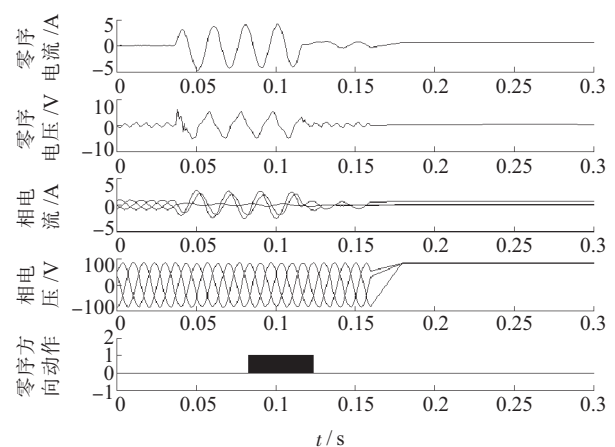
图2 220 kV A侧的电流电压波形

从图2、图3可以看出,两侧的零序电压出现了反相的特征,且零序电流超前零序电压 $90^\circ$ ,出现了区内故障的特征,导致纵向零序方向保护误动。

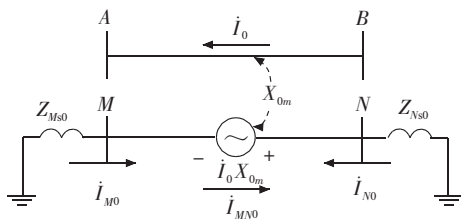
图4 系统接线示意图

级(本案例),当相邻线上流过零序电流时(发生单相接地故障),由于互感的影响,将会在本线路上产生零序感应电流,并使电网各点出现相应的零序电压,如图4所示。 $AB$ 与 $MN$ 为有互感且无电气联系的线路,当 $AB$ 线路区外故障或首端发生单相接地短路时, $AB$ 线路流过零序电流, $MN$ 线路上将会感应零序电压,相当于 $MN$ 上叠加了一个大小为 $\dot{I}_0 X_{0m}$ 的零序电压源, $Z_{M0}$ 与 $Z_{N0}$ 为线路 $MN$ 两侧背后的等值零序阻抗。

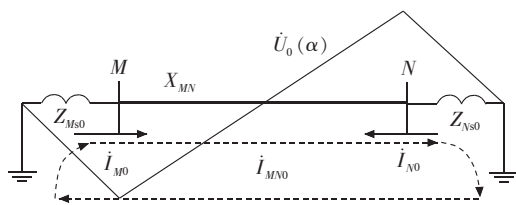
图5 MN线路上各点电压和电流分布示意图

由互感引起的零序电压在线路的电气中点为0,在保护安装处达到最大,并在变压器接地阻抗的末端又变为0, $M$ 侧、 $N$ 侧的零序电压相位相反, $M$ 侧、 $N$ 侧的零序电流实际为同一个穿越性环流,但由于两侧参考方向都由母线指向线路,因此两侧的零序电流大小相等方向相反。由此得到 $M$ 点、 $N$ 点的电压为:
