## 一起 110 kV 电缆终端特殊部位发热的分析处理

王雨阳, 王永强, 王浩  
(南京供电公司, 江苏南京 210013)

**摘要:**介绍了一起 110 kV 电缆终端构架撑杆螺栓发热缺陷。通过对电缆设备进行检查分析, 确认接地扁铁与接地网接触不良以及中间接头处护层接线连接错误是导致发热的主要原因, 并针对这一情况制定了相应的处理对策, 为今后类似问题的解决提供参考。

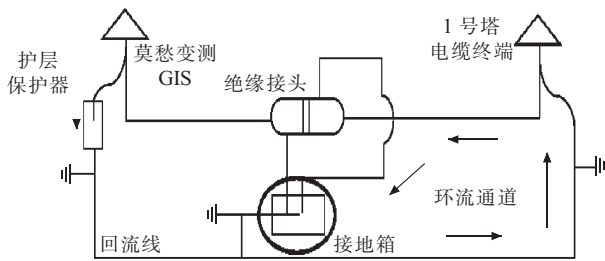
(3) 测得中间接头处接地箱外壳接地线电流为 90 A, 说明此处有接地点, 打开接地箱后发现接地箱内 A、B、C 三相同轴电缆各自与铝排相接, 并通过横向铝排短接后经接地端子接地, 如图 1 所示。根据现场接地箱安装情况, 110 kV 莫虎 2 号线莫愁变至 1 号塔段电缆金属护层接地方式如图 2 所示。电缆金属护层中的感

图2 莫虎2号线电缆金属护层接地方式

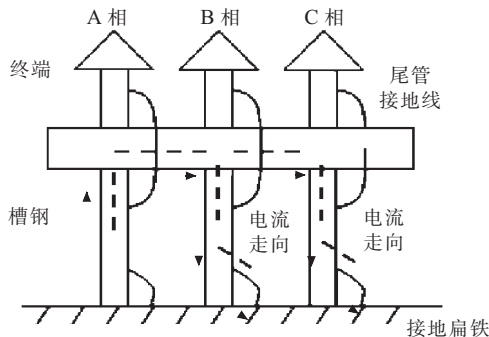
如图3所示,在A相接地不良的情况下,A相尾管接地线中的电流无法接地释放,沿站柱上行,向B、C相接地处流动,通过槽钢时,由于B、C相构架撑杆螺栓氧化锈蚀,电阻较大,从而产生明显的发热现象。

图3 1号塔电缆终端架构简图

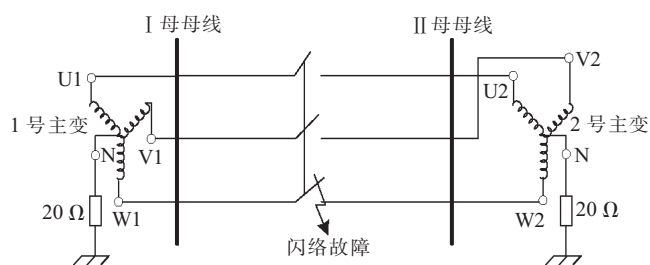
图7 零序电流产生机制
