# 一起地铁供电系统停电事故的分析及对策

**摘要:** 地铁供电系统中的母联闪络是一种具有一定隐蔽性的严重故障, 会导致主变电所的停电和地铁线路的大面积停运。结合一起地铁供电系统停电事故, 分析了母联闪络故障的产生机制和闪络故障时系统中零序过流保护大面积误动作的原因, 并提出了改进措施。

## Analysis and Countermeasures of a Metro System Power Failure

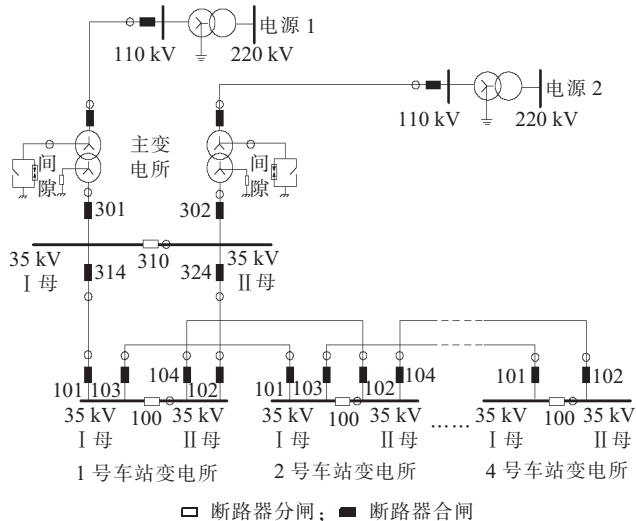
图1 地铁供电系统结构

该次事故共发送2次保护动作, 一次为110kV电源的线路保护动作, 另一次为35kV系统部分断路器零序过流保护的同时跳闸。发生事故的地铁供电系统如图1所示。地铁主变压器采用Yyn0接线方式, 高压侧经间隙接地, 低压侧经20Ω电阻接地。

110kV线路发生接地故障并被切除后, 图1中的301、302、314、324以及1号车站变电所101和102进线断路器同时跳闸。301和302断路器作为主变低压侧断路器, 跳闸后直接导致主变电所失电。301、302等保护装置的動作报告相同, 如图3所示。

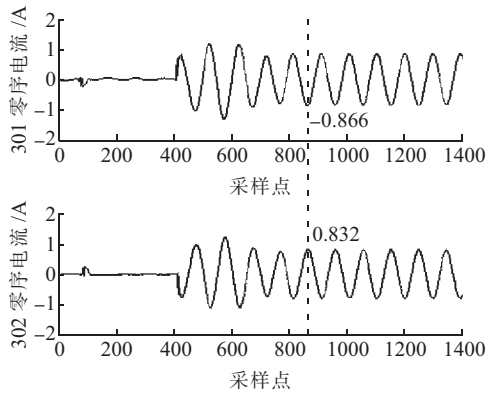
图 4 断路器 301 与 302 的零序电流波形

301 和 302 断路器的零序电流波形如图 4 所示。301 和 302 断路器的零序电流大小相同,相位相差 180,表现出环流的特点。314 与 324 断路器、1 号车站变电所 101 与 102 断路器的故障零序电流也是大小相同,相位相差 180,同样具有环流的特点<sup>[3]</sup>。可以初步推测:故障时零序电流从 301 一端流入,从 302 一端流出,零序电流回路贯穿了 301、302、314、324 以及 1 号车站变电所 101 和 102 断路器。

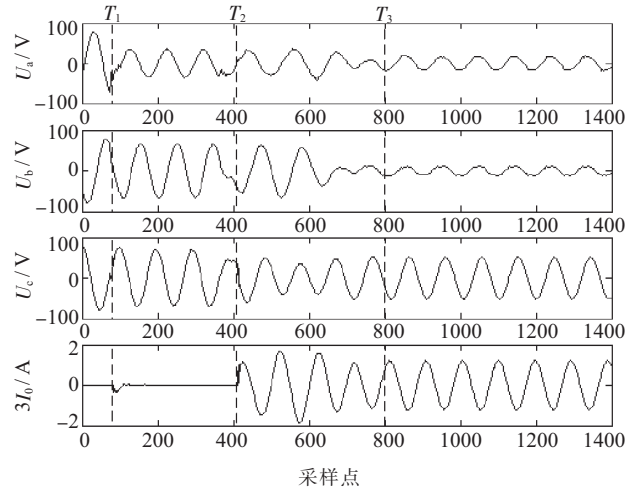
图 5 110 kV 电源 1 跳闸时的故障波形

110 kV 电源线距离保护跳闸前后的故障波形如图 5 所示。 $U_a, U_b, U_c$  分别为主变电所 35 kV 侧 I 母的三相电压, $I_0$  为主变电所 301 断路器的零序电流。 $T_1$  时刻 110 kV 线路发生了 A 相接地故障,电压发生了一次畸变; $T_2$  时刻 110 kV 电源 1 断路器三相跳开,切除了 A 相的接地故障,电压波形再次发生了畸变。 $T_2$  时刻后,零序电流开始产生,直至  $T_3$  时刻达到稳态值。因此, $T_2$  时刻 110 kV 电源 1 的跳闸才是故障零序电流的直接触发因素<sup>[4]</sup>。

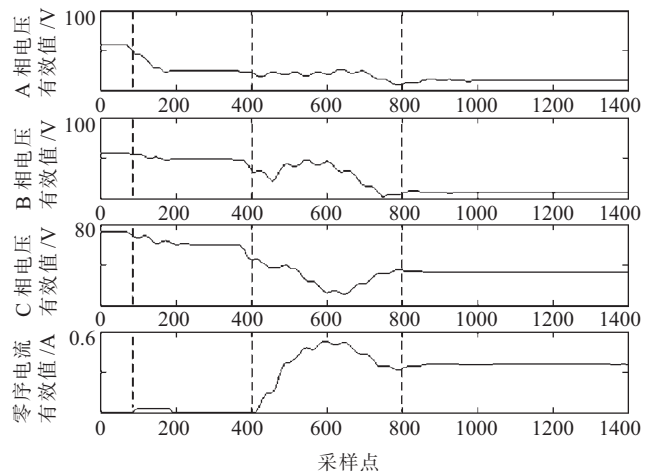
图 6 110 kV 电源 1 跳闸时的故障波形有效值

由于地铁 35 kV 系统为单端电源系统,当 110 kV 电源 1 断路器完全跳开后, I 母 A、B、C 三相电压应全部为 0。但实际的录波数据如图 6 所示。 $T_2$  时刻 110 kV 电源 1 跳开后, C 相电压先降低后增加,特别是进入稳定期的  $T_3$  时刻后 C 相电压有效值稳定在 38 V 左右,

A 相、B 相电压也没有降到 0,而是稳定在 10 V 左右。38 V 左右的电压二次值对应的一次值将高达 23 kV,因此可以断定  $T_2$  时刻后 I 母 C 相有高压电源串入<sup>[5]</sup>。

$T_2$  时刻 110 kV 电源 1 跳开后,地铁供电系统由电源 2 供电,结合之前对零序电流回路的分析,可以得出:1 号车站变电所的母联断路器发生了 C 相闪络故障,电源 2 的 C 相电压通过闪络点串入了 I 母。故障过程为:1 号车站变电所的母联断路器首先出现了绝缘问题, $T_2$  时刻 110 kV 电源 1 跳开后,1 号车站变电所的 I 母 C 相电压迅速降低(与图 6 中 C 相电压有效值曲线相吻合),导致母联断路器 C 相两侧的电势差  $\Delta E$  明显增加,当  $\Delta E$  大于断路器残存的绝缘电压时断路器发生闪络。零序电流产生机制如图 7 所示。
