汽流激振机理分析及某 330 MW 汽轮机故障处理

摘要:介绍了汽流激振故障发生的机理及特征。某 330 MW 汽轮机组在单阀带大负荷时,1 瓦、2 瓦出现较大的低频振动,结合阀门试验时的频谱图和汽流激振的机理进行分析,发现该机组故障为典型汽流激振,通过调整 2 瓦标高,解决了低频振动问题。

Steam-exited Vibration Mechanism Analyzing and Fault Processing of One 330 MW Steam Turbine

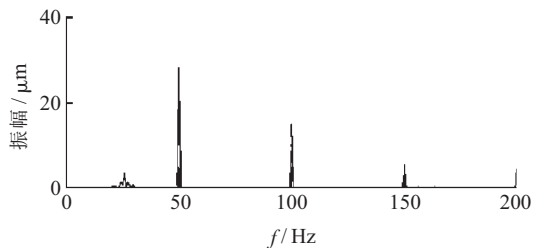
图3 18:52时300 MW负荷1Y频谱图

单阀运行时,当负荷低于300 MW时,没有出现低频振动,且各瓦振动幅值均不大,负荷刚带到300 MW时,1瓦出现了少量的低频振动,但振动仍以工频为主,如图3所示。保持机组在300 MW负荷运行一段时间后,振动发散,1瓦的低频振动幅值超过工频成为主要振动,且低频成分为25 Hz,如图4所示。随着负荷增加,振动逐渐增大,到320 MW时,1Y,2Y,3X均已超过75 μm ,见表2。且低频振动现象越来越明显,如图5所示。由于振动对机组所带负荷变化较敏感,当负荷大于300 MW之后,振动迅速增加,与转速无关,且低频振动频率以半频为主,故判断故障为汽流激振。造成汽流激振失稳的原因可以分为2个部分:(1)汽流作用在转子上的失稳力较大。(2)轴系稳定性差。

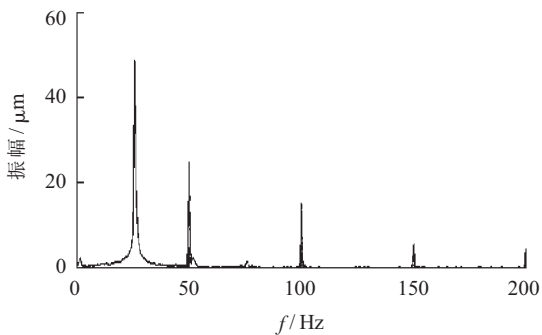
图5 22:00时320 MW负荷1Y频谱图

机组在单阀运行时出现失稳,而在顺序阀没有失稳现象,其原因可能为在顺序阀下剩余汽流力作用在转子上产生一个向下的力,增加轴承载荷,提高了轴系稳定性,而在单阀情况,因喷嘴配汽产生的剩余汽流力为0,而轴系自身稳定性不好,则引发失稳。另结合试验过程瓦温分析,见表4。在单阀320 MW负荷时,1瓦、2瓦瓦温较顺序阀明显降低,表明1瓦、2瓦载荷减小,稳定性变差,且1瓦、2瓦之间温度相差过大。故判断是轴系载荷分配不合理,导致轴系稳定性较差。

结合试验过程振动数据、瓦温及大修有关解体情况,需进行改善轴系负荷分配等措施,提高轴系稳定性。决定调整2瓦标高至比3瓦低0.45 mm。同时尽量减小轴系对中偏差,调整中低对轮和低发对轮的张口值,控制通流部分动静间隙,特别是高中压部分,注意保持冷态到热态动静间隙均匀。有条件尽量减小1号、2号瓦顶部间隙。方案实施后,机组在单阀和顺序阀满负荷运行时,振动达到优秀水平,且不再出现低频振动。
