## 660 MW 汽轮机组轴瓦温度异常的分析与处理

**摘要:**针对某 660 MW 机组投产后启动出现的 1 号轴瓦温度异常的问题, 机组在运时进行了初步分析, 停运后结合揭瓦检查的情况, 确认了轴承座内存在异物从而导致轴瓦自动调整定位性能差是引起轴瓦温度高的主要原因, 对轴承座内铁锈与润滑油高温碳化物的溯源发现, 2 号机组门杆漏汽在轴封系统中接入点位置不合理, 据此提出了清除异物、刮瓦和改接门杆漏汽等消缺措施。措施实施后, 机组的轴瓦温度保持在正常水平。

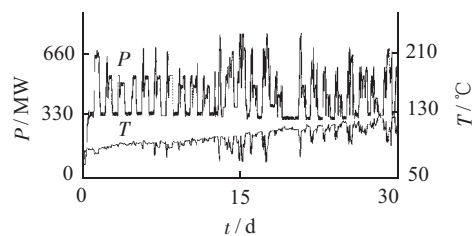
图 2 1 号轴承下瓦温度与负荷趋势

2 号机组自 2012 年 2 月 9 日并网运行以来, 在供油母管润滑油温度维持在 42~46 °C 的情况下, 1 号轴承下瓦 3 个金属温度测点随着机组运行时间的推移逐步升高, 瓦温最高值由最初的 72 °C 上升至 104 °C, 并且下瓦金属温度随着机组负荷的变化出现波动, 升负荷时下瓦金属温度降低, 降负荷时下瓦金

属温度升高, 趋势如图 2 所示。到 3 月下旬, 机组负荷 660 MW 时下瓦温度高点为 77 °C, 机组负荷 330 MW 时下瓦温度高点为 104 °C, 温度变化幅度已达 27 °C, 且每次机组负荷降至 330 MW 运行时, 1 号轴承下瓦大多会出现了一次瓦温飙升后的回落, 如图 3 所示, 后期越来越频繁。与此同时, 1 号轴承处的转轴振动随着机组负荷的变化也有小幅波动, 波动幅度在 15 μm 左右, 机组高负荷时振动大, 低负荷时振动小。3 月 21 日凌晨, 2 号机组降负荷至 330 MW 左右运行时, 1 号轴承下瓦金属温度产生突变, 飙升至 107 °C, 之后又出现温度回落现象, 同时出现振幅波动。按设计文件要求, 该机组轴承金属温度高报警值整定在 107 °C, 保护动作跳闸值设定在 113 °C。下瓦金属温度过高已严重危及到机组的安全稳定运行。

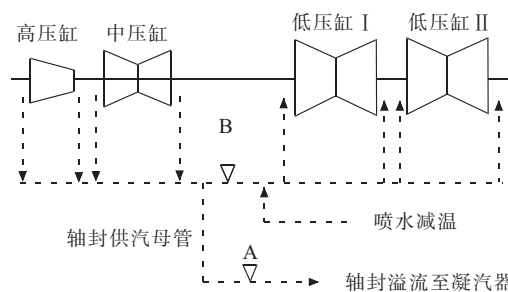
图6 门杆漏汽接入点示意图

勘察轴封系统发现,1 号、2 号机组门杆漏汽接入轴封母管的位置有所不同。如图 6 所示,1 号机组门杆漏汽接在轴封供汽母管末端的轴封溢流阀前,即图中 A 点位置。而 2 号机组门杆漏汽接在中低压缸轴封母管的喷水减温器前,即图中 B 点位置。

正常运行中,机组的门杆漏汽源于主蒸汽和再热蒸汽,高中压轴封汽的主要来源是主蒸汽和再热蒸汽做功后的乏汽。因此门杆漏汽的焓明显高于高中压轴封汽,这就造成了门杆漏汽接入轴封系统 A、B 点的差异。门杆漏汽接入 A 点时流向凝汽器,基本没有影响原轴封系统的运行;而接入 B 点时流向低压轴封,由于门杆漏汽温度很高,为了满足低压轴封温度需求,必须增加大量轴封减温水,而这些喷水汽化后导致轴封系统内蒸汽质量明显增加,即便是在轴封溢流调节阀开度很大时,轴封压力仍然很高,门杆漏汽接入点不同对轴封运行参数的影响如表 2 所示。

过高的轴封压力引起高压缸前轴封蒸汽大量外漏,高温蒸汽进入 1 号轴承座后,造成钢铁锈蚀、润滑油碳化,在瓦枕上产生大量异物。因此 2 号机组门杆漏汽接入点有必要参照 1 号机组的位置改接以降低轴封母管压力,保证高压缸前轴封蒸汽不外漏,为 1 号轴承提供良好的运行环境。

结合前面的分析和揭瓦检查情况,采取如下措施:1 号轴承下轴瓦属于轻微受损,修刮后应该可用,但要保持在轴承设计间隙要求之内;若修刮后不能保持在设计间隙要求之内,则需更换新瓦<sup>[5]</sup>。同时对轴颈采用油石、金相砂纸表面打磨,提高轴颈表面光洁度。彻底清理瓦枕、瓦块球面上的异物。安装时轴瓦紧力按下限调整,保证瓦枕、瓦块球面结合后能活动自如<sup>[6]</sup>。参照 1 号机组门杆漏汽接入位置对 2 号机组进行改接,消
