一例核电站电压互感器三相电压不平衡缺陷的分析与处理

摘要:某核电站高压备用变压器在某次检修送电后,出现低压侧电压互感器测量的三相电压不平衡现象。采用节点电压法对此现象进行了分析,确定是由于负荷中性点的位移导致了电压不平衡。但在消除了负荷中性点位移后,仍有1台电压互感器测量的三相电压不平衡,检查发现是由其熔断器底座的故障所致,消除此缺陷后,电压测量值恢复了正常。

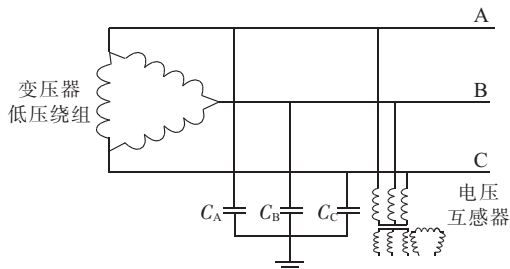
图2 变压器低压侧接线

根据上述现象,对该次电压不平衡作如下分析:该变压器低压侧为三角形接线,相当于一个中性点没有接地的三相交流电源系统。当仅带上厂用电母线时,三相负载主要为母线对地电容,如图2所示。 C_A, C_B, C_C 为每相对地电容, Z_A, Z_B, Z_C 为每相负荷的等效阻抗。采用节点电压法^[1]求解此电路,节点电压 U_{NN} 为:

由于此时低压侧绕组的负荷仅为厂用母线,基本为纯容性负载,因此 Z_A, Z_B, Z_C 主要由母线的对地电容决定,从而可近似认为:

此时电源所带三相母线的长度不完全一样,母线长度又较短,因此三相负荷对地电容值之间的相对差异较大,即 C_A, C_B, C_C 之间的相对差异较大,又因为:
