# 对2条线路相继跳闸的保护配置分析

刘明,伏祥运,卢笛,庄海龙,张志福  
(连云港供电公司,江苏连云港222004)

**摘要:**分析了连云港市220 kV佟圩变佟西767开关因为外力因素引起单相接地的跳闸事故,晨兴电厂银圩761开关在同一时间跳闸,通过查找故障原因并分析线路各侧的保护配置情况、保护装置原理等,发现目前连云港地区个别110 kV线路保护配置中存在的问题,深入分析了各保护装置的逻辑和顺序,给出了解决依据,并根据现场实际情况提出了改进措施。

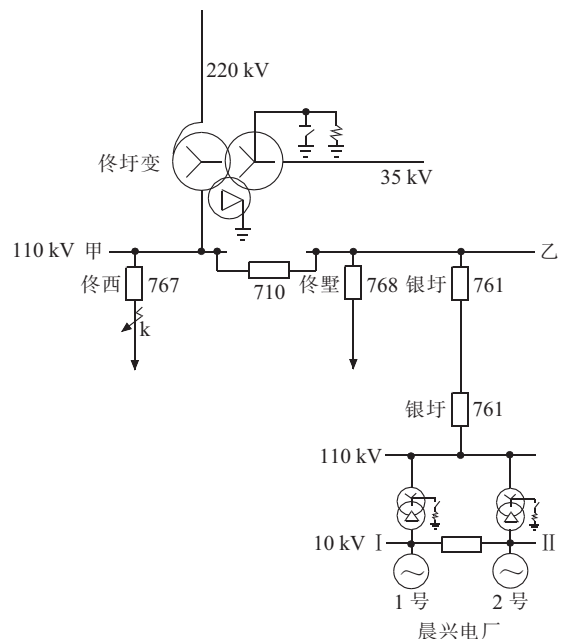
图1 佟圩变系统接线图

如图1所示,佟圩变佟西767开关保护测距0 km,佟西767线路2~3号杆有吊车碰线,造成C相

导线断股,发生永久性单相接地,重合不成功;同一时间内,晨兴电厂银圩761开关跳闸,保护屏上零序保护、差动保护和距离保护均有信息打出,2号机组解列。经过现场检查确认并查阅故障信息得知保护具体动作情况如表1所示。

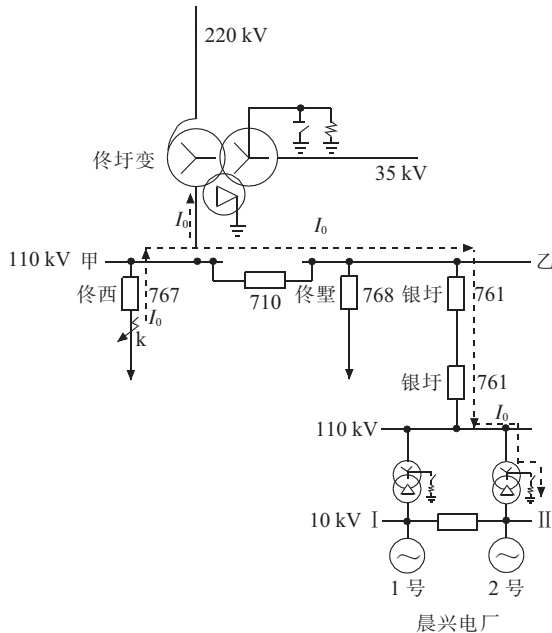
图2 零序电流分布图

佟西767线路C相接地故障时零序电流在网络中的流向如图2所示。佟圩变自耦变压器接地,佟西线所供的西墅变主变中性点不接地,晨兴电厂2号主变接地,因此零序电流流向佟圩变主变和晨兴电厂2号变压

器,接地点零序电压最高,实际的零序电流方向为由故障点流向接地点,而零序电流的正方向规定为母线流向线路,与零序电流的实际方向相反,在多电源系统中保护装置会根据零序电流的正方向而有选择性地动作,系统中单相接地发生在佟西线出口侧,零序电流正方向由母线流向线路,应该由佟圩变佟西767开关保护动作切除故障。

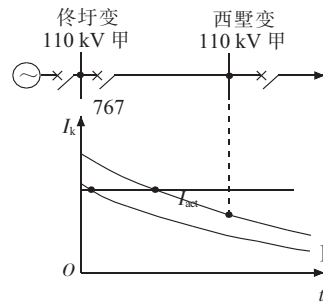
图3 运行方式对零序保护范围的影响

被保护线路较短时运行方式对零序保护范围的影响如图3所示。I为最大运行方式时零序I段的保护范围,II为最小运行方式时零序I段的保护范围。

零序保护按照系统最大运行方式进行整定,由于系统中接地点的数量和位置在不断变化,它受系统运行方式的影响很大,佟西线全长7.2 km,对于这样的短线路来说,零序I段保护的范围会变得更小,系统运行方式的变化导致了零序I段保护范围为零的情况,所以佟西767线路零序I段保护未出口。

保护装置整定 N 套定值,实时监测电力系统运行中的有关参数,并在发生故障瞬间快速获得故障类型以及系统阻抗,按照条件切换至适应于现有运行方式的整定值,再与实际零序电流进行比较,以确定保护是否应该动作于跳闸<sup>[3]</sup>。

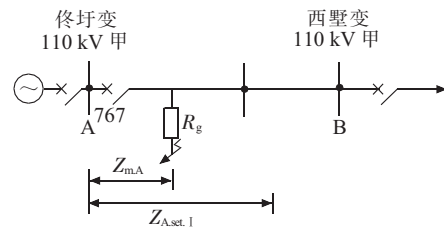
图4 过渡电阻与阻抗关系

接地距离保护测量的是故障点至保护装置处的阻抗,它受系统运行方式的影响很小,保护范围较稳定。当导线通过树木、吊车或其他物体对地发生短路时,过渡电阻较大,可达到几十欧姆;故障点离保护装置越近,保护整定的数值越小,则过渡电阻的影响就会越大,阻抗继电器的动作特性受过渡电阻的影响也较大。过渡电阻与阻抗关系如图4所示。 $R_g$ 即为接地短路时的过渡电阻,767保护装置的测量阻抗 $Z_{mA}$ 等于 $R_{g0}$ 。

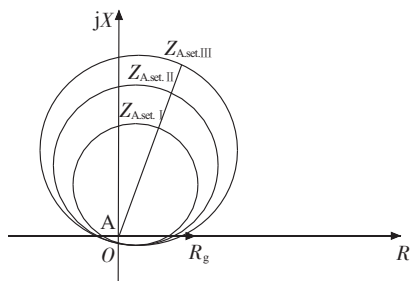
图5 过渡电阻对接地距离保护影响的分析

佟西767开关保护装置WXH-811A使用的为偏移阻抗继电器,佟西767线路C相经吊车接地时,为非金属性接地,过渡电阻较大,另外接地距离I段定值为1.14/0.12  $\Omega$ ,数值较小,受过渡电阻的影响会更大,如图5所示。短路点离保护装置很近,过渡电阻很容易就超出距离保护的范,这就是接地距离I段未启动出口的原因。

如果佟圩变佟西 767 开关的接地距离 I 段采用不同特性的阻抗元件,其整定值都一样的时候,全阻抗继电器在 +R 轴所占的面积较大,则受过渡电阻的影响越小,因此可以采用全阻抗继电器的保护装置;还可以采用多边形动作特性、圆与四边形组合动作特性的阻抗元件,均可有效减小不同情况下过渡电阻对保护装置的影响。
