一起 220 kV 变压器绕组变形故障分析

(江苏省电力公司检修分公司, 江苏南京 211102)

Analysis of 220 kV Transformer Winding Deformation

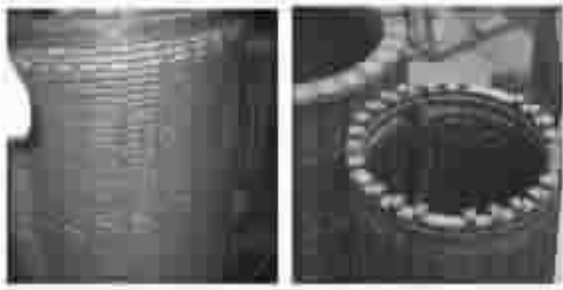
C 相中压线圈的另一侧有一处轻微凹陷,线圈内侧严重变形。如图 4 所示。

图 4 故障变压器 C 相中压线圈变形情况
