低 NO_x 燃烧器改造后水冷壁横向裂纹原因及治理

摘要:随着锅炉新排放标准的实施,火电厂锅炉普遍进行了低 NO_x 燃烧器改造,改造后不少电厂出现了水冷壁横向裂纹问题。通过分析,指出了水冷壁发生横向裂纹的主要原因是锅炉低 NO_x 燃烧器改造后水冷壁还原性气氛增强,并提出低 NO_x 燃烧器改造优化方法和运行技术手段,可供相关电厂借鉴。

Cause and Countermeasures of Transverse Cracks on Water Wall Tubes After Low NO_x Burner Rebuilding

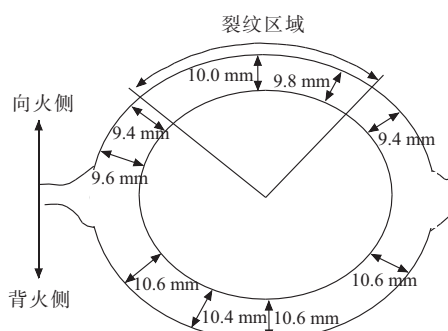
现场检查发现,锅炉水冷壁存在高温腐蚀,集中在后墙以及侧墙后部区域,高度在下层燃烧器至燃尽风区域,其中在后墙燃尽风区域高温腐蚀最严重,剥落的腐蚀产物厚度在 1.5~2.0 mm。高温腐蚀产物已部分剥落,剥落严重的区域在水冷壁朝炉膛方向,高温腐蚀产物可以成片剥落;部分成片剥落的高温腐蚀产物背面存在着类似横向裂纹的纹路。水冷壁管存在明显地减薄,减薄严重的为水冷壁侧面 45° 区域,减薄量约 1.2 mm;鳍片焊缝外部区域也存在较严重减薄,减薄约 1.0 mm;水冷壁向火面 90° 处减薄约 0.6 mm。

打磨去除管子向火面外壁的氧化皮及灰渣,可见清晰的密集横向裂纹,如图 1 所示。裂纹的周向长度约 1/4 圆周,周向位置如图 2 所示。

图2 裂纹区域及腐蚀减薄区域

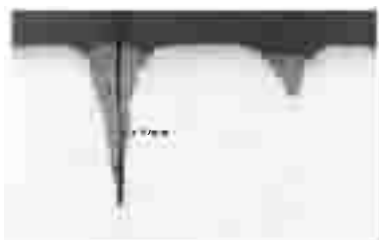
在向火面裂纹处取一只金相试样,磨制、抛光后裂纹形貌如图3所示,取样区域裂纹最深处约1.5 mm,开裂内部充满灰色氧化物。经浸蚀后观察显微组织,裂纹处显微组织为铁素体+珠光体,组织有轻度的球化。

图3 外壁裂纹形貌
