东方 D660B 汽轮机组首次大修技术措施

摘 要:新建机组由于可能存在不可预知的缺陷,其首次大修相比较在役机组常规大修具有更重要的作用。某电厂在大修前针对东方 D660B 汽轮机组高中压内缸内外壁温差偏大现象,分析预测汽缸可能存在变形超标问题,提前做好返厂处理的安排准备,保证了大修的顺利进行,并在大修中采取汽封优化调整、减少缸内漏汽、中压隔板加强处理等优化改进措施等,提高了机组经济性和健康水平。

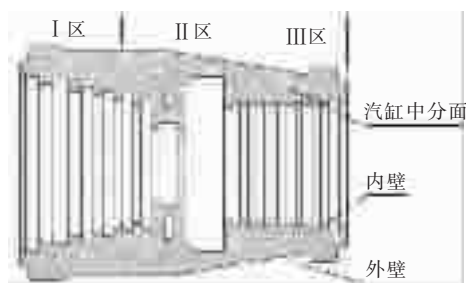
图1 高中压内缸俯视图

通过对机组运行的详尽观察分析,加上对同类型机组情况的收集了解,预测本机组将不可避免地发生汽缸变形现象,在机组大修前及早进行了相关准备,并与汽轮机厂商谈了返厂处理事宜。汽轮机高中压缸解体后,对高中压内缸合空缸检查,对中分面间隙进行全面检测,如图 1 所示。测量结果如表 1 所示。

间隙特点:(1)从汽缸外壁处测得的中分面间隙较小,基本都在 1 mm 以下;(2)从汽缸内壁处测得的中分面间隙较大,除了汽缸两端,其他部位基本都在 1.5 mm 以上,间隙最大处达 3.4 mm;(3)汽缸中间部位(高温区域)内壁中分面间隙明显大于两边的间隙。

从测量结果看,确认高中压内缸发生变形,中分面内张口存在明显超标现象。根据对机组运行情况的分

位置	I区	II区	III区
内壁处间隙	1.30~1.95	2.00~3.40	1.20~1.95
外壁处间隙	0.30~0.60	0.50~1.05	0.20~0.60

高中压内缸返制造厂后,根据上述思路,对汽缸隔热板处进行了相关的改进,并对汽缸变形进行加工修复,先对汽缸喷嘴室进行拆除并对汽缸内外部进行清理工作后,用铣床对汽缸结合面进行加工消除间隙,再上镗床对汽缸导向孔、定位键、结合面压板槽、密封槽、孔销、螺孔等部位进行加工,然后将上下缸合缸,用立车将洼窝径向尺寸加工到位,完成汽缸修复工作。

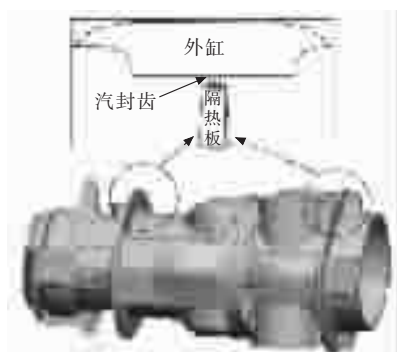
图2 汽缸隔热环增加汽封齿

5 号汽轮机投产后,观察汽轮机本体温度测点,当机组负荷 660 MW 时,高中压内缸高压区域下半外壁温度为 437 °C,内壁温度为 562 °C,计算高中压内缸的内外壁温差为 125 °C 明显偏高。鉴于让机组负荷长时间稳定在 660 MW 时,汽缸内外壁温差并未下降,可以判断出该温差偏大现象与机组运行方式无关。因汽缸内外壁温差在机组运行中一直偏大,长期运行后,其造成的影响与机组加负荷过快、汽缸内壁温升率过大造成的影响类似,即汽缸中分面将出现内张口变形。因此高中压内缸在机组运行中内外壁温差偏大是高中压内缸发生变形的的主要原因。为了减少汽缸在机组正常运行中发生塑性变形,必须降低汽缸的内外壁温差。抑制汽缸外壁散热速度,使汽缸外壁温度提高,就能使汽缸内外壁温差减小,从而降低汽缸所受的温度受力。

析,高中压内缸变形是高中压内缸内外壁温差大引起,如在高中压内缸两端隔热板上增加镶嵌式汽封齿结构密封(如图2所示),减小隔热环处的内外缸间隙,使汽缸夹层间低温蒸汽流动时被进一步节流,减少蒸汽流动量,也就减弱了流动蒸汽对汽缸外壁的冷却效果,汽缸外壁温度则得到一定程度的提高。

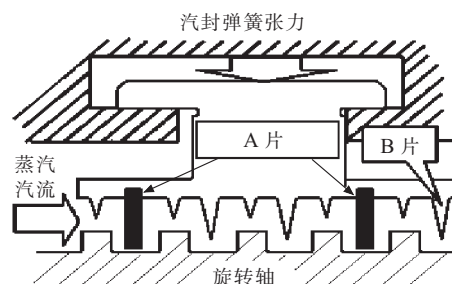
图3 东汽 DAS 汽封结构原理图

汽封齿采用铁素体不锈钢材质,其特点是不会淬硬,发生动静磨擦时仍能保持较低硬度,对转子损伤较小,因此可以设计采用较小的汽封间隙,结合尖齿结构(图3中B片),可提高汽封效果。DAS 汽封在传统的迷宫式汽封基础上,增加了 DAS 齿(图3中A片),DAS 齿采用宽齿型式,发生动静磨擦时其磨损速度比尖齿要缓慢许多,DAS 齿设计汽封间隙比尖齿小0.05~0.1 mm,当汽封圈与转子发生碰磨时,A片首先与转子接触,使汽封圈向后退让,从而减缓B片的磨损,尽可能延长汽封圈的密封效果。

通过与汽轮机厂的技术交流,对机组原设计通流间隙标准进行了优化,在保证汽轮机安全性的前提下,适当减小了各级汽封间隙设计值和公差范围,例如高压第5级隔板汽封上下间隙从原来的1.0(-0.13~+0.13) mm调整为0.87(0~+0.10) mm,对汽封检修调整质量提高了要求,使汽封间隙值控制更加精确合理。考虑到本次检修为机组投产首次检修,未对汽封进行大范围更换,对汽封间隙测量结果数据超标的汽封块,在现场用汽封块背弧机等机械加工设备进行磨削加工,使汽封间隙恢复到设计值。对于镶嵌在隔板叶顶部位的阻汽片,采取拔除旧齿、镶上新齿、用机床进行精密加工的方法进行更换处理。在机械加工时,注意保持了 DAS 齿与尖齿的公差。采用细致的检修工艺,反复多次合缸,进行汽封间隙的测量和调整,保证汽封间隙的检修质量。
