两起典型红外发热缺陷案例分析及处理

王 晨,陶加贵,施景奎,肖 雷

(江苏省电力公司电力科学研究院,江苏 南京 211103)

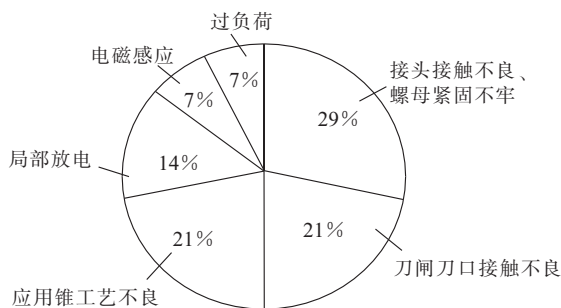
图 1 严重及以上缺陷发热原因占比

经对 2014 年红外发热缺陷的统计分析,设备发热的原因:(1)一次设备接头连接不良或螺栓紧固不良。如隔离开关、接地开关、母线(软连接)、断路器、电流互感器等设备与连接接头处发热,此类故障占发热总故障的 85.51%。(2)隔离刀闸刀口压接或接触不良导致

接触电阻增加。此类故障占发热总故障的 4.35%。(3)电缆制作工艺不良或者应力锥老化导致发热,此类故障占发热总故障的 4.35%。(4)穿墙套管 2 起红外发热,可能为绝缘老化导致的局部放电引起。(5)干式低抗发热 2 起分部为电磁感应偏大和过负荷引起。

由上分析得出,接触电阻增大已成缺陷发热主要原因,此原因引起的缺陷占发热缺陷总数的 89.86%。

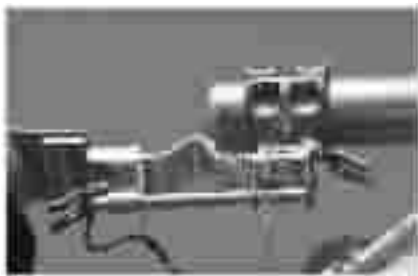
图 5 回路电阻测试接线

随后检修人员按图 5 所示接线,使用回路电阻仪测试缺陷位置电阻,试结果为 114.5 μΩ。回路电阻仪信息如表 2 所示。

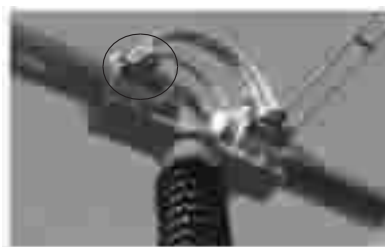
图 8 缺陷发热点可见光图片

(3) 缺陷发热点可见光图片如图 8 所示。

现场结合红外图谱判定,发热点在图 3 红圈内 2 颗螺栓,怀疑为螺栓松动,检修人员登高检查后发现红圈内所有螺栓都已正常拧紧,无异常。随后要求检修人员检查另一侧螺栓,发现图 9 所示圈内螺栓没有拧紧。
