## 一起避雷器隐患的发现与缺陷分析

**摘要:**文中介绍了红外检测过程中发现的一起 35 kV 避雷器缺陷,对避雷器进行持续运行电压下泄漏电流测量,发现阻性电流偏大。更换后对其进行外观检查、绝缘电阻检测、直流 1 mA 下的参考电压  $U_{1mA}$  和  $0.75U_{1mA}$  下的泄漏电流测量,发现故障相泄漏电流检查异常,解体后发现故障原因为环氧筒内壁受潮引起。针对此次缺陷提出了加强避雷器工艺管控、加强在役设备巡检、湿度较大时进行红外精确测温等建议。

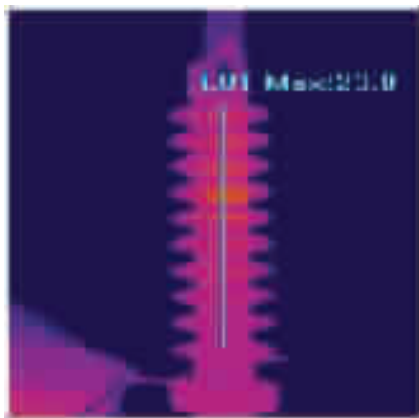
图1 A相避雷器红外热像图

2015年4月21日,对某500kV变电站带电检测过程中,红外热像检测发现1号主变35kV侧A相避雷器的第四层伞裙发热,红外热像图如图1所示。三相避雷器从上到下的温度曲线如图2所示。

通过三相避雷器温度曲线对比<sup>[2]</sup>发现,A相避雷器整体温度较B相、C相避雷器偏高,尤其第四伞裙处,温差达3K,超出标准<sup>[3]</sup>规定。2015年4月21日(天气:晴;环境温度:14℃;相对湿度:65%),对三相避雷器进行持续运行电压下泄漏电流测量,如表1所示。A相全电流较其他两相偏大,且阻性电流对全电流的占比为41.29%,超过标准规定的25%。

(3) 建议加强红外测温工作,特别是湿度较大的环境下的精确测温工作,加强避雷器的红外图谱建档、跟踪比对工作。

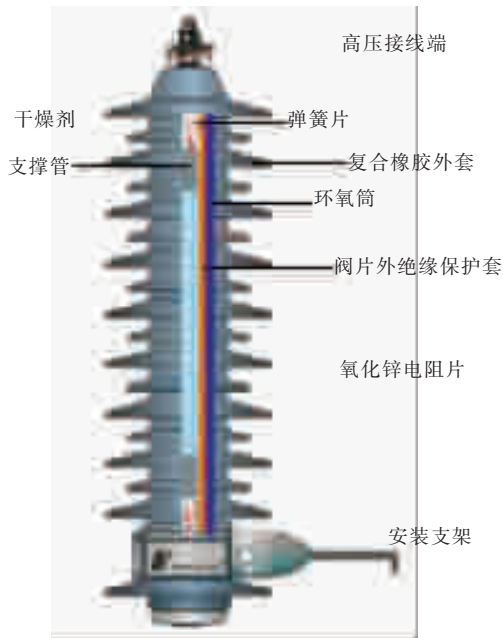
图3 避雷器结构

如图3所示,该35kV避雷器为III级污秽区使用,单节构成,无均压环,内部有12片氧化锌电阻片,外部为复合外套,电阻片柱外层被复合材料包裹固定,两端有垫片(垫管),顶部由弹簧压紧,弹簧内放置干燥剂;电阻片柱与复合外套之间为环氧筒,整个结构无防爆膜及压力释放装置。

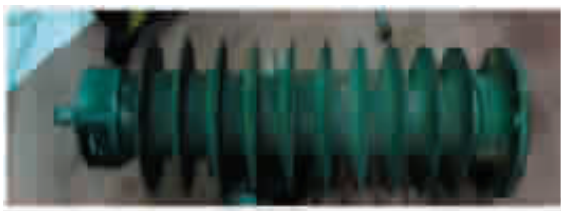
图4 A相避雷器外观图片

(1) 复合外套表面无电弧灼烧痕迹,下部表面有破损(拆卸过程造成),复合外套表面污秽严重、无裂纹和孔洞;

(2) 铁与复合胶合处粘合牢固,未见明显异常。

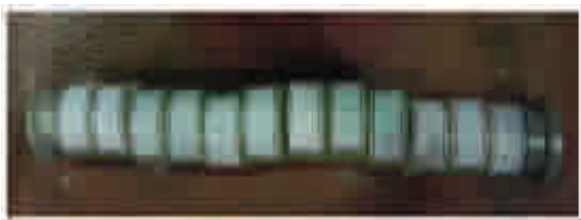
图 8 A 相避雷器阀片整体结构

(4) 阀片表面也没有明显的异常情况(图8),对A相避雷器12只电阻片整体进行直流参数测量<sup>[4]</sup>,包括直流1mA下的参考电压 $U_{1mA}$ 和 $0.75U_{1mA}$ 下的泄漏电流,试验数据如表4所示;对A相避雷器的12只电

阻片分别进行了绝缘电阻试验,试验结果如表 5 所示,试验结果没有发现异常。
