一起非典型滤波电容器事故分析

摘要:滤波器是电力系统的重要无功补偿和滤波设备,故积累相关的运行分析和事故处理案例,提高事故处理与运行维护能力,具有重要的意义。基于继电保护故障录波数据,对一起非典型的电力滤波电容器事故进行了过程分析和计算。并基于PSCAD/EMTDC和实际系统的电气参数搭建了暂态仿真模型,对事故过程的分析结论进行仿真模拟验证。仿真的轨迹和数据与实际暂态故障录波的数据特征基本一致,从而验证了文中事故分析的有效性和正确性。最后对该事故案例的整改和运行维护提出了建设性的建议。

An Atypical Filter Ccapacitor Accident Analysis

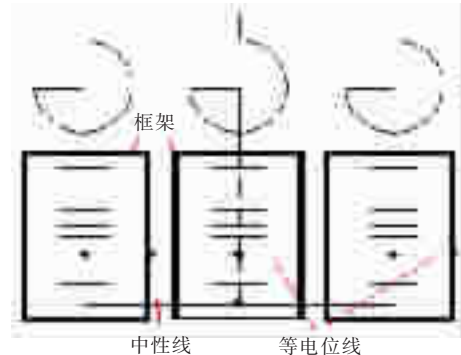
图 6 三相电容器连接示意图

经现场考察,现场施工队将电容器组的等电位线在 3/4 处连接于电容器支架,电容器连接线示意图如图 6 所示。由于现场污秽严重且有拉弧放电迹象,可推断,当串联电抗器的出线对框架放电或与电抗器相连的第一个电容器进线套管与外壳污闪放电时,都相当于每相前 3 个电容器被短接。最后 1 个电容器将承受较高的电压而被击穿,造成电极与外壳短路。于是所有三相串联电抗器通过电容器的中性线短接,故呈现出只有电抗器的特征。

文中介绍了一起滤波电容器组的事故分析与处理建议。该事故第一次短路故障时,因串联电容器组的第一个电容器套管对其外壳污闪放电,造成电容器组进线端与外框之间间歇性放电,最后一个电容器因与电抗器进线端直接电气相连,过电压而被击穿。第一次故障跳闸,虽电容器表面无异常,但最后一个电容器内部已被击穿,故第二次投入该滤波器时,最后一个电容器因已被击穿而导致局部过热起火并殃及临近设备。其他 3 个串联电容也因过压而受损。基于 PSCAD/EMTDC 和实际系统的参数搭建了暂态仿真模型,对事故发生过程的分析进行仿真模拟验证。仿真轨迹和数值基本与实际暂态故障录波一致,从而验证了文中事故分析的有效性和正确性。

从设备运行维护角度,针对该事故,建议将电容器组的钳位电极线改接到 1/2 位置,从而使电容器组的整体电位分布更合理。并加强对设备的巡视,缩短清扫间隔,减少污秽放电事故的概率。该事故启示,对类似事故,当发生过流跳闸等故障,虽设备表面无异常,也

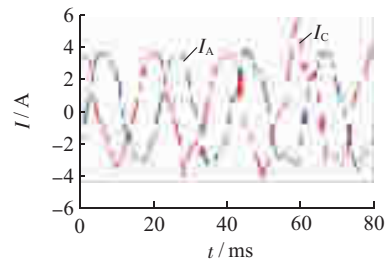
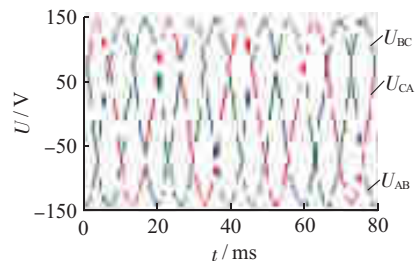
图 7 5 次滤波器故障电流和电压波形

第二次跳闸事故时,5 次滤波器本体 TA 录波如图 7 所示。TA 变比为 100 A/5 A。为控制建设成本,滤波器本体 TA 仅配置 A,C 两相。A 相、C 相电流的幅值大致在 3.5 A 左右,且电流超前电压,呈容性。线电压的幅值在 138 V 左右。将电流和电压折算到一次,一次电流有效值为 49.5 A;一次线电压有效值为 34.15 kV。根据实测电压和电流,基波每相阻抗值约为 398.4 Ω。在滤波器的 LC 回路中,如果将每相的最后一个电容器短接,则每相由电抗器和 3 个串联电容器组成。理论上计算出其回路的等值基波阻抗约为 392.3 Ω,与实测值比较接近。

基于事件过程可推断,对第二次故障,投入该组滤波器时,滤波器每相串联电容器组的最后一个电容器已被击穿。在投入的时间内,最后一个电容器因击穿短路,且短路部分完全流约 50 A 的电流,导致电容器局部过热起火。

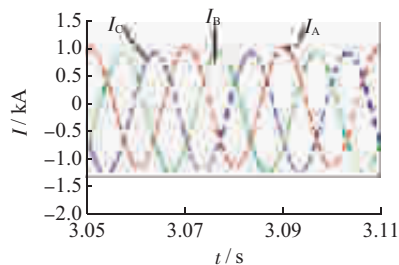
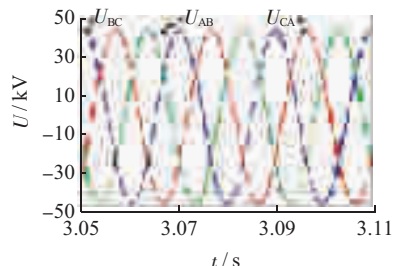
图 9 仿真电压电流轨迹图

将 3 个串联电抗器的出线端短接,相当于将三相电容器组突然短接。仿真电压电流轨迹波形如图 9 所示。故障电流峰值约 1090 A,而实测故障电流有效值为 707 A,等效峰值为 1000 A,2 者基本一致。差别主要因仿真采用的是直接短路,而实际为经电弧短路,导致仿真电流偏高。同时,仿真电流波形相位滞后于线电压,与实测波形基本一致。

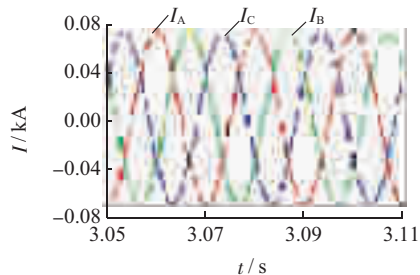
图 10 仿真电流轨迹图

将每相的最后一个电容器短接,则每相由 1 个电抗器和 3 个串联电容器组成,仿真电流轨迹如图 10 所示。仿真电流幅值在 72.9 A 左右,折算有效值约 51.5 A,这与实测的 49.5 A 很接近。仿真和理论推断的结果基本一致。
