某电厂电除盐系统发生的问题分析及处理

摘要: 作为制水工艺的最后一道工序,电除盐(EDI)系统一旦发生问题,影响相对较大,轻则影响制水水质和制水能力,重则造成制水设备停运,影响机组的正常供水,甚至造成机组停运。文中针对某电厂 EDI 运行中发生的问题进行分析、处理及解决。且为电厂 EDI 系统的运行维护提供了借鉴范例。

Analysis and Treatment of Issues Arisen in the Electro-deionization System of One Power Plant

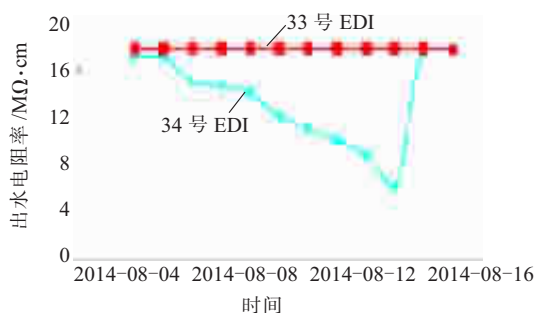
图 1 2014 年 33 号和 34 号 EDI 出水电阻变化曲线

2014 年 8 月 5 日,34 号 EDI 的出水电阻率开始下降,如图 1 所示。

从图 1 可以看出,34 号 EDI 的产水电阻率逐步缓慢下降,到 8 月 11 日左右,新投运的产水电阻率最低低至 5 MΩ·cm 以下。为了保证出水的电阻率,运行人员把调压模块的单模块工作电流从 2.5 A 逐步提高到 3 A,8 月 11 日,再次把模块电流提高到 4 A,经过 5 h 的连续运行,34 号 EDI 的产水电阻率缓慢上升到 9 MΩ·cm。

比较并联运行的 33 号 EDI,33 号 EDI 出水水质正常,故可以排除进水水源的问题。检查电源模块的电压电流都正常。33 号、34 号 EDI 的出水硅指标都没有明显变化,这说明 EDI 系统的脱硅能力尚可以保证。如图 2 所示。2014 年 4 月份,1 号 EDI 整流模块的电压和电流约为 130 V,4 A,计算电阻约为 32.5 Ω,8 月 11 日,电压电流分别为 280 V,6 A,计算电阻约为 46.6 Ω。内阻明显增大。初步判断 EDI 内部受到污染。安排清洗后,出水电阻率恢复正常。

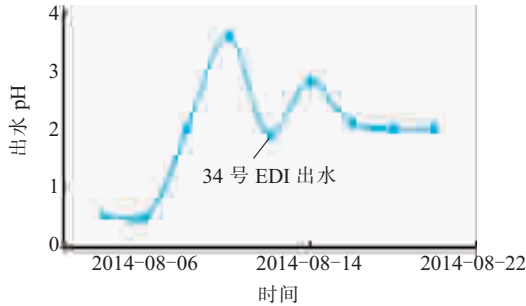
图 3 2014 年 34 号 EDI 出水 pH 的变化曲线

在 34 号 EDI 出水水质变差的过程中,出水 pH 缓慢地上升,如图 3 所示。在清洗之前 pH 上升,这是因为当出水电阻率变差后,运行人员提高了模块电流,模块电流提高后,电解出更多的氢和氢氧根离子,推测认为 EDI 内部阳树脂污染更严重,阳树脂和阴树脂再生程度差异更加明显,阴树脂交换出更多的氢氧根,使淡水侧出水 pH 升高,清洗后,电流逐渐恢复正常。这与在 EDI 出水电阻率变差期间,出水钠离子检测明显变大是相符的。

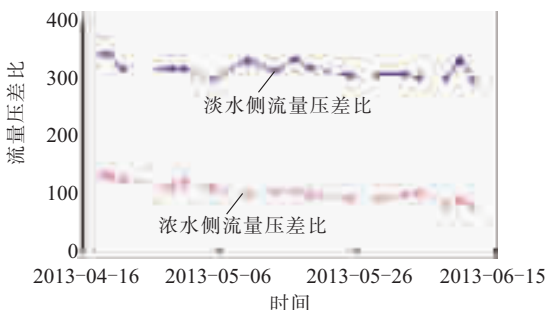
图 4 2013 年 34 号 EDI 浓水流量下降的曲线

相比其他电厂运行的 EDI 系统,该电厂 EDI 系统的浓水循环流量下降快,而且清洗效果不好,通过进行浓水流量清洗试验,该厂找到在一定程度恢复浓水流量的有效方法^[3],但仍无法彻底恢复模块的浓水流量。该厂 34 号 EDI 浓水流量下降的曲线如图 4 所示。图 5 显示 EDI 的浓水循环泵出口管处微生物污染。

结合图 4 及图 5 进行分析,浓水流量下降的主要原因应为模块浓水侧受到了微生物的污染。图 6 显示浓水隔网上有明显的污染物。图 7 显示污染物靠近进水口的处污染物最多。污染物表观颜色为淡黄色。图 8

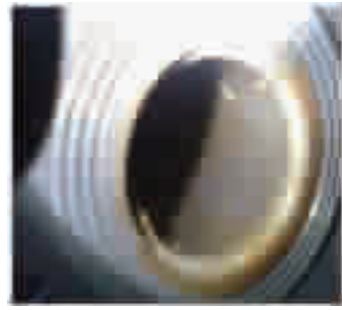
图 5 EDI 的浓水循环泵出口管处微生物污染

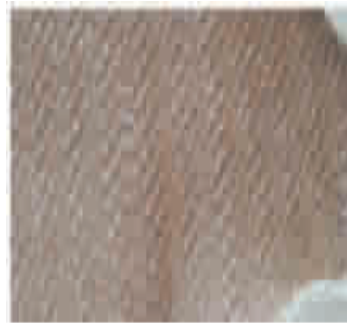
图 7 浓水隔网上的污染物图片

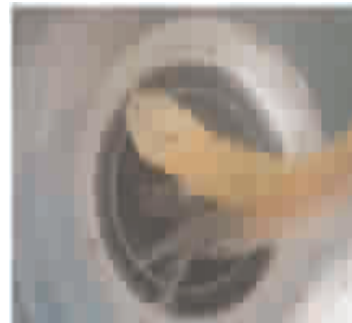
为污染物在 5% 的氢氧化钠溶液中浸泡 3 min 以后的情况。图 9 为 5% 的氢氧化钠溶液浸泡 3 min 再用 5% 的盐酸浸泡后浓水隔网的情况、图 10 为 1% 的氢氧化钠溶液浸泡 3 min 再用 1% 的盐酸浸泡后浓水隔网的情况。

图 8 5% 的氢氧化钠浸泡膜片时污染物溶出情况
