政平换流站换流变故障分析及处理

摘要:通过对政平换流站换流变连续发生的几起故障解体检查分析,结合局部放电故障位置以及检查的绝缘污染点,得出换流变敞开式油枕结构是导致故障缺陷发生的主要原因。敞开式油枕在长期运行中绝缘油易氧化、受潮,形成杂质。在变压器运行中由于热胀冷缩交换以及油箱底部排油均有可能造成油中水分偏大以及杂质进入变压器,在正对储油柜下油口铁心表面产生锈迹,在上铁轭边缘区域形成污染,在绝缘纸板形成局部受潮,积累到一定程度引发局部放电,从而导致故障发生。

Failure Analysis and Solution of the Converter Transformers in Zhengping Converter Station

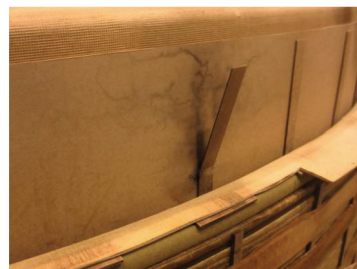
检查发现极1 011B A相换流变放电发生在局部,未形成线圈与地之间的贯穿通道。放电区域集中在柱2调压线圈上部,涉及最上面一个角环的上表面及相应的撑条、与角环连接的内纸筒及相应位置的旁轭纸筒,如图1所示。放电部位正处于上轭铁网侧出线侧边缘下方。

图1 调压线圈内部围屏外表面放电痕迹

该2台换流变经返厂检查、异物清理、修复绕组和绝缘干燥处理后,恢复了绕组绝缘性能。主要的检查内容为查找并清理污染物、器身清洗、干燥,其中包括拆除上铁轭,检查并清理绝缘端圈上表面的污染。对疑似受损部位,包括调压绕组上部角环、上部靠铁心角环等进行外观和内窥镜检查。若未发现明显污染或受潮痕迹,则直接进行恢复、清洗、干燥、试验;若发现有明显污染或受潮痕迹,对异常绝缘件进行更换后进行恢复、清洗、干燥。

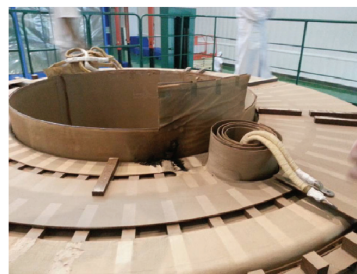
同样,检查发现极1 012B A相换流变放电发生在局部,未形成线圈与地之间的贯穿通道,如图2所示。

图2 铁心地屏顶部击穿部位

放电区域集中在柱2阀线圈上部出线位置上表面,涉及柱2阀线圈上部出线角环、上端部第一层角环,以及铁心地屏绝缘,在地屏烧穿位置,解开多层包裹纸,烧蚀痕迹一直延续到地屏铜带。放电部位处于阀侧出线侧上轭铁边缘下方。逐层解开阀侧绕组围屏,在

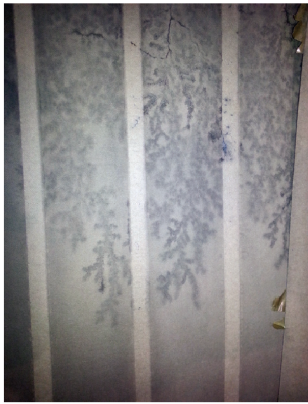
第4围屏纸板上发现大面积树枝状放电痕迹,如图3所示。

图3 阀侧绕组围屏纸板大面积树枝状放电痕迹

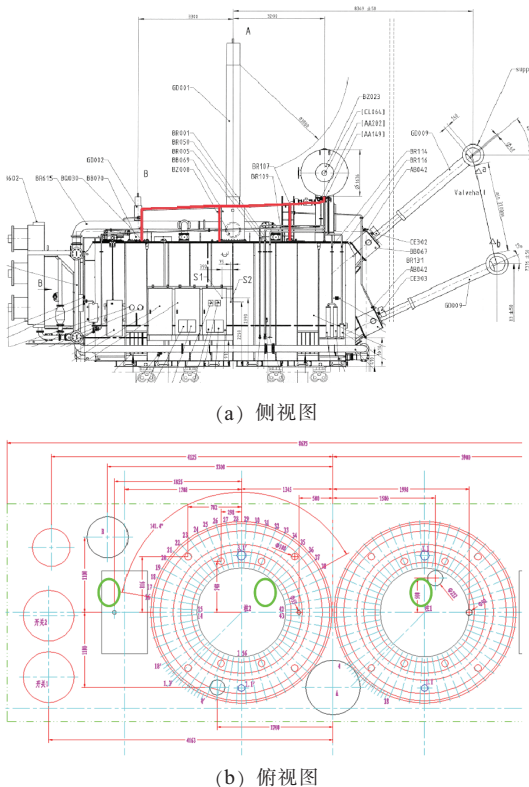
通过对2台故障换流变的解体检查发现故障部位均处于柱2线圈上铁轭边缘区域,涉及线圈上表面。上铁轭上方共有3处储油柜下油管口,储油柜的绝缘油通过该油管进入变压器后,部分绝缘油经铁轭流入线圈上表面,如图4所示。

图4 储油柜管路油口与器身线圈及铁心的关系

该换流变为敞开式储油柜结构变压器,储油柜中无胶囊,变压器油直接暴露在空气中,在长期运行中变压器油易氧化、受潮,形成杂质;在变压器运行中由于热胀冷缩交换及油箱底部排油造成油中水分偏大以及杂质进入器身,在正对储油柜下油口铁心表面产生锈迹,在上铁轭边缘区域形成污染颗粒,在绝缘纸板形成局部受潮,积累到一定程度引发局部放电^[4]。因此故障起因可认为储油柜内的污染物颗粒和水分,通过位于

柱2线圈上方的最低储油柜下油管口流入线圈造成该区域的局部放电。该区域阀侧绕组端部角环绝缘,大量的多层绝缘纸板在交直流复合电压的作用下,电场分布介于交流与直流之间,油纸绝缘缺陷在复合电压下的局部放电产生机理与放电特性仍值得深入研究^[5,6]。同时,由于换流变所处的长时间高负荷等特殊运行工况,过电压与波形突变、高次谐波、温度、水分以及油中颗粒度等因素均会对油纸绝缘局部放电的产生与发展产生影响^[7]。
