1000 MW 二次再热超超临界汽轮机组 摩擦故障分析与处理

摘要: 国电泰州电厂3号机组为1000 MW 二次再热超超临界机组, 机组调试期间超高压转子、高压转子和低压转子发生不稳定振动, 振动不断爬升, 严重影响机组的安全稳定运行。通过对振动数据的分析, 指出摩擦故障是导致超高压转子、高压转子和低压转子不稳定振动的根本原因, 现场分析故障原因, 改变机组启动方式, 并采取现场动平衡处理, 处理后摩擦故障消除, 机组稳定运行。

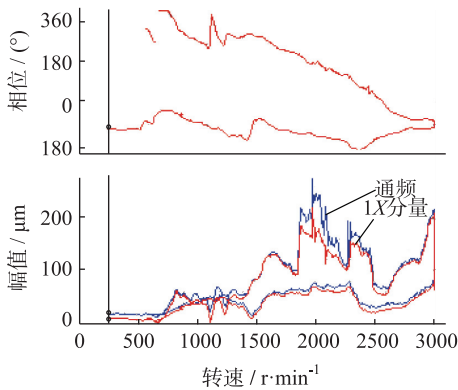
图2 1号瓦X方向振动启停机伯德图

图2—6给出了机组1号、2号、3号、5号和7号瓦轴振X方向振动启停机伯德图。从图中可以看出各瓦轴振振动以工频为主,升降速伯德图的重复性较差,降速时振动均大于升速时振动,转子发生了热变形。现场巡检人员反映机组此次冲转过程中5号瓦处探听到刮擦声音,初步判断该机组超高压缸、高压缸和低压缸发生了不同程度的碰磨故障。

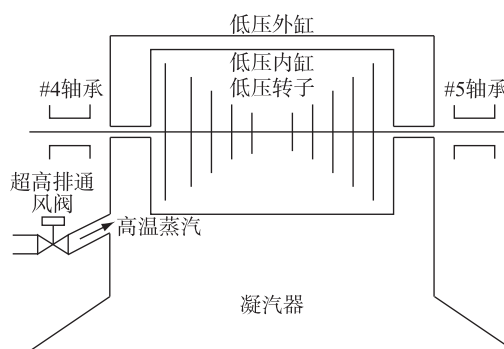
图7 低压缸结构

机组增加1个超高压缸,超高压缸排汽和高压缸排汽通风阀接口均接至位于凝汽器A升压站侧8.6 m处,接入管内无减温减压装置,且排汽口微斜向上,其结构如图7所示。机组在两缸运行时,为了尽量减少超高压缸内蒸汽或空气,减少鼓风,防止超高压缸温度过高,造成转子工况恶化、超温,高中压缸胀差不好控制。超高压缸排汽通风阀处于开启状态,超高压缸排汽正好吹在低压缸外缸A下面的端板上,导致低压缸外缸不正常升温,低压缸膨胀不均匀,动静部件碰磨。

停机盘车3 h后,采用三缸启动的方式启机,适当延长机组暖机时间,让动静部位长时间充分摩擦的方法,扩大动静间隙,消除碰磨^[4-7]。机组定速后快速带负荷,缩短空负荷运行时间。机组于13:07定速3000 r/min,机组各瓦振动稳定,各瓦振动数据如表2所示。从表2中可以看出机组第二次采用三缸启动,启动时关闭超高压排和高排通风阀,各瓦振动都有很大改善,瓦振也普遍较小。机组启动定速后,由于关闭超高压排和高排通风阀,导致鼓风效应加强,机组1号—3号瓦振动爬升,带负荷后超高压排温度和高排温度恢复正常,振动恢复稳定。
