1000 MW 二次再热塔式炉塌灰机理及预防

摘要:针对某1000 MW二次再热塔式炉塌灰事故,文中主要从其受热面的结构参数、烟气流速、燃用煤质等方面进行了塔式锅炉积灰特性的研究。还分析了此次受热面塌灰的诱因和危害,并解释了塌灰过程中炉膛压力变化的原因。进一步提出了避免锅炉受热面在低负荷运行时积灰严重的措施,可以避免塌灰事故频繁发生,对同类型锅炉运行具有借鉴意义。

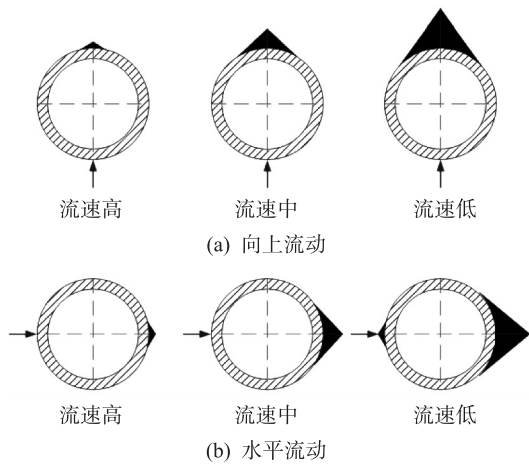
图2 错列布置管束上干松灰积聚形态

干松灰积聚主要发生在受热面管子的背风面,迎风面几乎没有,特别当烟气流速较大时。随着烟气流速的降低,积灰量增加,如图2所示。因此,对于一定的烟气流速,积灰量几乎是一定的,不会无限增大。

气固两相流绕流过管子,由于边界层的分离,在管子背风面产生漩涡区,细微颗粒与烟气具有几乎相等的流速,易随气体改变方向,因此易于被漩涡旋进背风区,形成“灰根”。

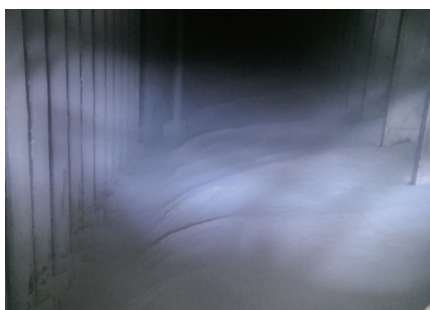
图4 导流板积灰

某 1000 MW 二次再热塔式炉采用摆动燃烧器和调整烟气挡板开度进行再热气温调温。燃烧过程中,烟气携带飞灰沿炉膛上行。由于导流板的设置,在导流板处烟气流向改变,烟道上、下部分流速不均匀,靠近导流板处流速明显减小,烟气携带灰的能力变差,导致积灰,而且导流板与水平面夹角仅为 20°,如图 3 所示,小于灰颗粒的堆积角灰颗粒不会自行滑落^[7]。

运行过程中导流板会大量积灰,如图 4 所示。

新机组在调试阶段长期低负荷运行,受热面积灰严重,但低负荷吹灰会因塌灰引起火焰闪烁,大面积塌灰甚至导致火检丧失,磨组跳闸。改变吹灰方式是防止塔式炉塌灰的最有效的方式^[5]。实际调试过程中将吹灰蒸汽压力降低,并退出程控,一支一支手动吹灰,减少吹灰对气流的扰动,特别是省煤器区域和导流板区域,吹灰效果良好,并未再次出现塌灰事故。

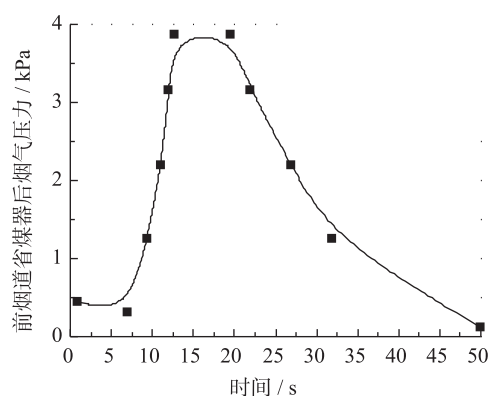
图 7 省煤器区域压力变化

再热器区域压力总体呈剧烈上升趋势,但省煤器区域压力变化略有差异,呈先降低后急剧上升态势,如图 7、图 8 所示。

省煤器发生塌灰,灰分受重力作用下落,导致压力瞬时降低。但存在卷吸现象,将省煤器出口尾部烟道的冷空气卷吸进入省煤器区域,冷空气与热空气混合,温度呈先降低后上升趋势,如图 9 所示。同时还被高温管排和灰颗粒加热,气体体积膨胀,

最终导致膨胀节破损,可解释省煤器区域压力先降低后急剧上升再逐渐降低的现象。

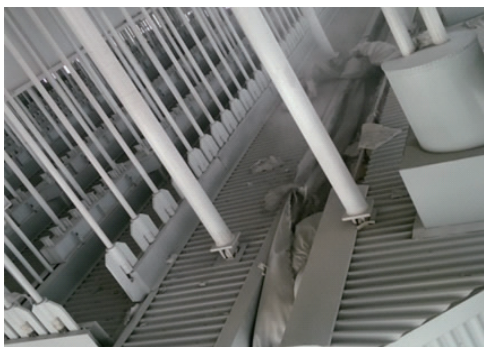
此次塌灰过程中,炉膛内部压力急剧上升,导致省煤器出口尾部烟道膨胀节破损;同时炉膛内部积聚的灰分受重力作用,落入炉底捞渣机,捞渣机跳闸,并造成部分捞渣机钢带转轴弯曲。如图10所示。

图10 尾部烟道出口膨胀节破损泄漏
