# 高压 XLPE 电力电缆缓冲层放电问题分析

**摘要:** 高压与超高压交联电缆金属护套与电缆线芯之间的缓冲层是电缆的重要组成部分。近年, 国内交联聚乙烯(XLPE)高压电缆线路故障中多次出现缓冲层放电现象。文中总结国内电缆缓冲层设计经验, 分析不同类型高压电力电缆缓冲层作用, 总结缓冲层半导体材料、长期进水运行、缓冲层设计缺陷等可能放电原因, 通过分析三起高压电缆缓冲层放电典型案例, 说明缓冲层设计的缺陷隐患及缓冲层放电问题原因, 对电缆设计及电缆故障分析提供有效参考。

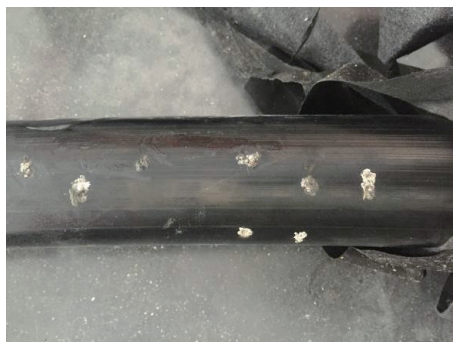
某 110 kV 电缆线路 2 号、3 号接头之间电缆本体主绝缘发生击穿,故障现场检测发现该段本体缓冲层带层电阻过高,并非半导电材料,检测现场如图 1 所示。

图 1 故障电缆外半导电层放电痕迹  
Fig.1 Discharge traces of fault cable outside semiconducting layer

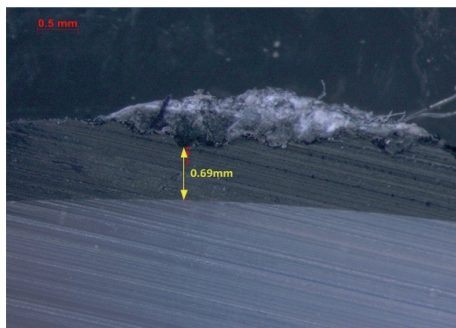
某 110 kV 电缆本体主绝缘击穿,故障定位后立即切除故障段电缆并对故障点取样密封处理。后期对取样段解体时发现阻水带存在大量浸水现象。对电缆主绝缘切片观察,取样存在多处电缆主绝缘外半导电层放电灼烧痕迹,灼烧深度最深处如图 2 所示。

图 2 外半导电层显微镜下放电痕迹  
Fig.2 Discharge traces of fault cable outside semiconducting layer in microscope

放电灼烧最深处外半导电层剩余 0.69 mm。该片试样未发生放电处外半导电层厚 0.98 mm,放电灼烧量为 29.6%,说明长期外部放电已削弱主绝缘外半导电层厚度。

电缆绝缘检测性能合格,排除电缆绝缘本体缺陷导致的故障原因。由于电缆本体存在大量进水,故障原因主要为电缆本体浸水,电缆阻水带电气性能下降,无法有效牵制电缆外半导电层与铝护套之间电位,导致局部放电,长期放电引起电缆绝缘特性受损,造成电缆本体击穿。

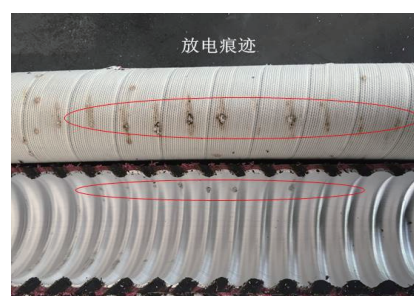
某 220 kV 电缆线路,全长 5.699 km,投运近 10 a,出现本体击穿事故,解体后发现全线电缆缓冲层内存在放电痕迹,如图 3 所示。

解体发现主铜丝编织布、缓冲层、绝缘外半导体层上均出现放电条状灼烧痕迹,相邻痕迹间隔均匀,且灼烧痕迹最小间距为 2.8 cm,与铝护套波纹间距相吻合,说明铝护套内侧凸起处与主绝缘外半导体层之间存在多处放电痕迹,铜丝编织布、缓冲层存在长期放电。

(a) 铜丝编织布及铝护套放电痕迹

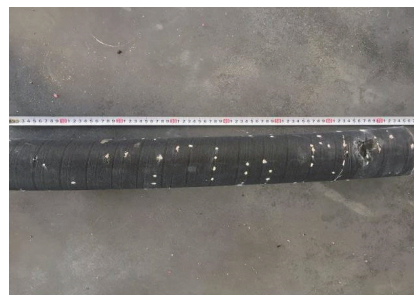
(b) 阻水层放电痕迹

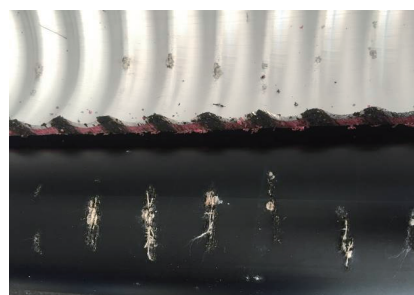
(c) 外半导体层放电痕迹

难以良好接触缓冲层及铝护套,运行时可能存在悬浮电位造成放电,因此电缆铜丝纤维编织布存在设计缺陷。

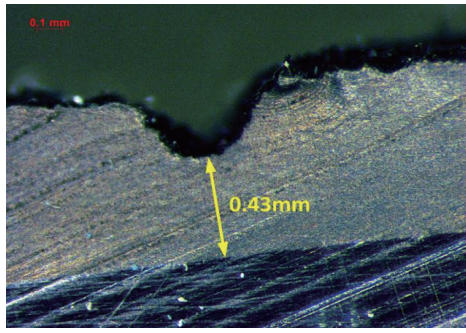
对送检故障点附近本体取样切片,染色后进行观察。取样存在多处电缆主绝缘外半导体层放电灼烧痕迹,灼烧深度最深处如图 4(a)所示,最深处外半导体层仅剩 0.43 mm。该片试样未发生放电处外半导体层厚 1.08 mm,放电灼烧量为 60.2%。说明长期外部放电已削弱主绝缘外半导体层厚度。部分取样中发现外半导体层放电通道,如图 4(b)所示,通道均由外半导体层外表面发起,证实外半导体层外部存在过放电现象。

(a) 外半导体层灼烧深度测量

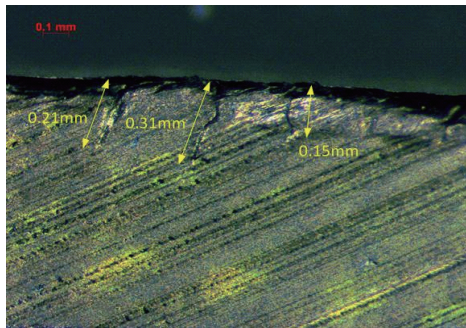
(b) 外半导体层放电通道

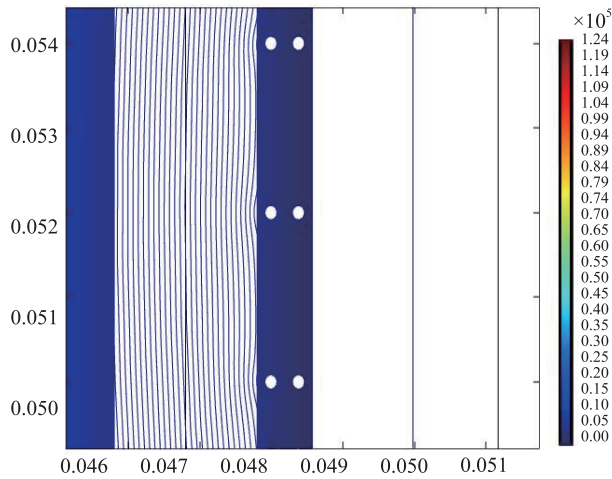
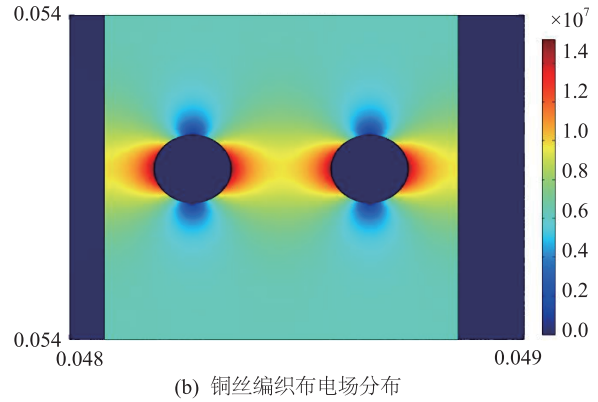
图 6 铝护套内部凸起截面仿真

以铝护套内部凸起处建立仿真模型,考虑电缆额定电压为 220 kV,单相电压为 127 kV,对线芯施加电压 127 kV。金属护套与金布紧密贴合,电势、电场仿真结果如图 6 所示。

根据仿真结果可知,阻水带与铜丝编织布界面处最大场强为  $9.8 \times 10^6$  V/m,铜丝编织布与铝护套

界面处最大场强为  $9.8 \times 10^6$  V/m, 大于空气中击穿场强  $3 \times 10^6$  V/m。

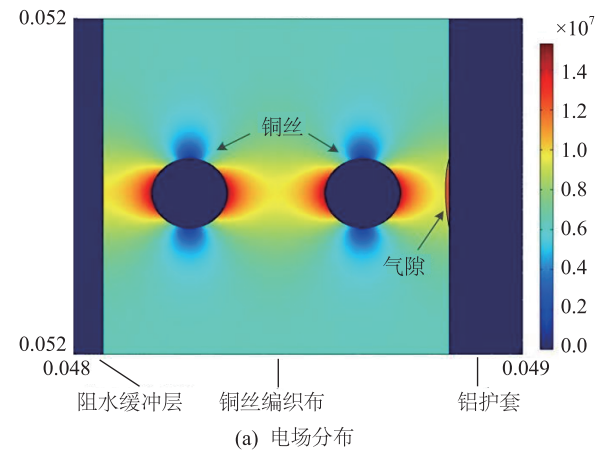
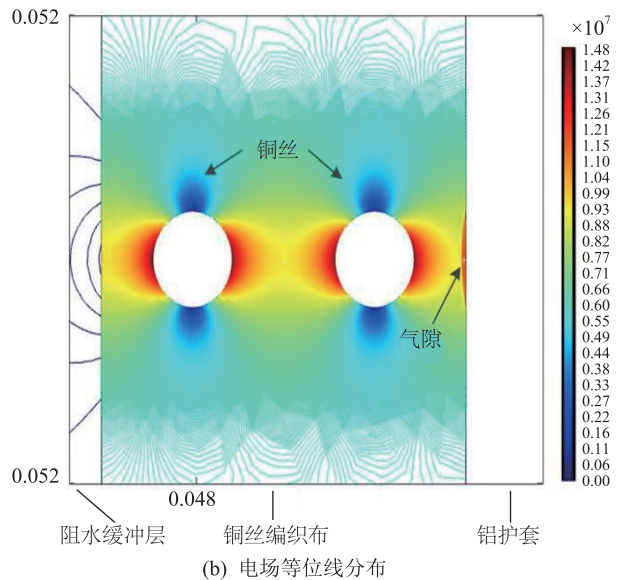
图 7 气隙附近电场分布

考虑到铝护套自身结构、铜丝编织布铜丝直径小于编织布厚度, 铝护套与铜丝编织布交界面处可能存在气隙, 以此条件建立仿真模型, 电场分布如图 7 所示。

气隙处最大场强为  $1.22 \times 10^7$  V/m, 大于空气中击穿场强  $3 \times 10^6$  V/m, 极易发生局部放电现象。同理, 铜丝编织布与缓冲层之间也易发生局部放电现象。

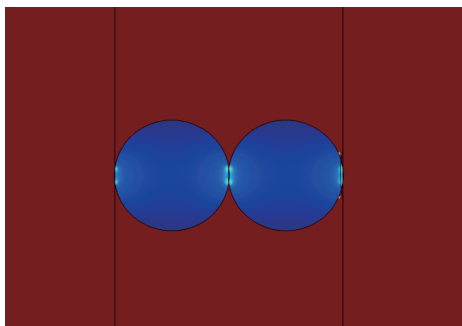
图 8 铜丝直径较大时电场分布

为证实气隙电场受缓冲层铜丝直径影响, 模拟铜丝直径大于纺织纤维厚度下气隙电场分布, 结果如图 8 所示。气隙处最大场强为  $5.12 \times 10^2$  V/m, 小于空气中击穿场强  $3 \times 10^6$  V/m, 不会发生局部放电现象。

理论分析可知铜丝编织布铜丝直径小于编织布厚度, 部分铜丝未良好接触到铝护套及缓冲层, 引起铝护套与外半导体层之间长期存在放电现象, 削弱半导体层厚度, 造成主绝缘击穿隐患。实际故障现象存在多处半导体层放电灼烧, 外半导体层存在放电痕迹, 均可验证外半导体层经历长期放电。仿真结果表明原有铜丝编织布设计下的局部电场较大, 气隙处电场已大于空气击穿场强, 易发生局部放电现象。变更铜丝编织布直径, 可避免该现象发生, 证实铜丝编织布存在设计缺陷。
