金属化膜电容器交流和直流电压劣化特性分析

杜一鸣, 潘亮, 祝令瑜, 汲胜昌

(电力设备电气绝缘国家重点实验室(西安交通大学), 陕西 西安 710049)

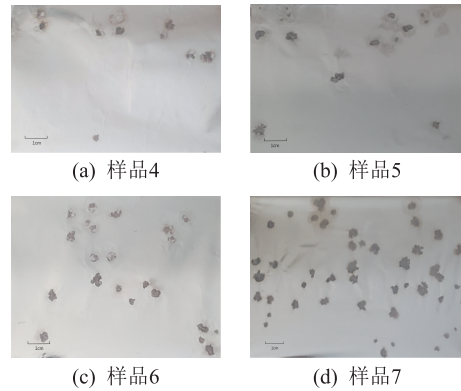
图6 劣化样品腐蚀点

从图6中可以看出,直流劣化试验下的电容器,其腐蚀点形貌为形状不规则的透明腐蚀点,腐蚀点的面积在几十平方毫米左右。解剖发现,一个腐蚀点往往会贯穿多层电容器膜,在几层膜上均留下类似形状的腐蚀点,这有可能是试验施加电压较高、自愈能量较大导致的。在解剖过程中,电容器内、中、外层均发现了腐蚀点,且腐蚀点密度没有明显的变化。

从不同样品的对比中可以看出,电容值损耗较大样品的腐蚀点密度远大于电容值损失较少的样品。不同样品间单个腐蚀点形貌没有很大差别,主要的差别在腐蚀点数量上。由此可以认为,直流电压下电容值的损失主要来自于自愈放电导致的金属镀膜面积减小,即电极的有效面积减小。

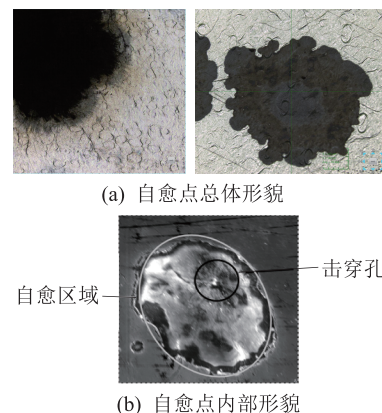
图7 直流样品自愈点形貌

相比于自愈点周围电容器膜,自愈点内部的金属镀层显然已经蒸发,边缘的形状也极不规则。在自愈点的边缘,有向外延伸的腐蚀痕迹。自愈点的自愈面积在几平方毫米至几十平方毫米不等,尽管单个自愈点的自愈面积相比整个电容器的电容器膜很小,但众多自愈点损失的金属镀层面积足以使电容器劣化失效。

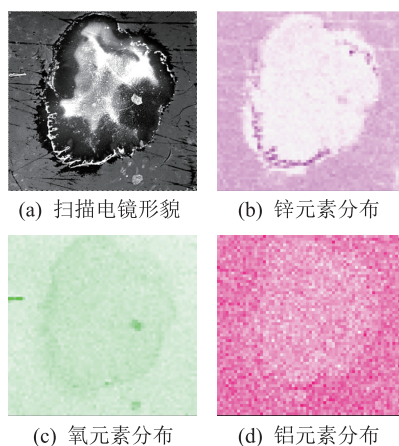
图8 单个自愈点能谱图

从图8可以看出,自愈点内部的锌含量相较于外界明显减少,这是由于在发生自愈放电时,金属镀层蒸发,锌元素扩散到四周。在自愈点的边缘位置,氧元素的含量有所增加,这是锌元素蒸发时,与电容器膜之间残留的氧气发生氧化反应的产物。从自愈点在扫描电镜观测下的形貌图中也可以看到边缘处的白色物质,这是不导电的氧化锌在扫描电镜中的成像。

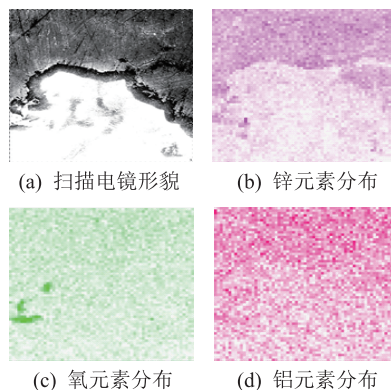
图9 较大自愈点边缘能谱图

图9为较大自愈点边缘的能谱面扫结果。对自愈点边缘的能谱面扫得到了相似的结果,值得注意的是,在自愈点边缘处,有一些面积很小、氧和锌元素十分集中的区域,这些区域一部分是由于电容器制作过程中混入的微小的氧化锌杂质,另一部分是自愈发生时蒸发的锌元素与氧反应产生的杂质。

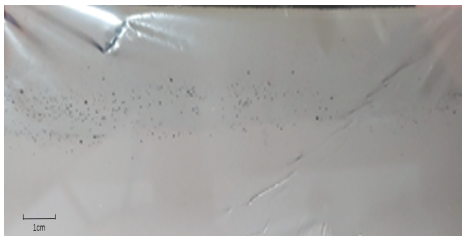
图 12 交流样品外层腐蚀情况

与直流样品中自愈点的形貌不同,交流腐蚀点在形状上为微小圆点,直径多在1 mm以下,其分布也较为密集。注意到腐蚀点主要集中于靠近留边处的电容器膜上,这是因为试验采用的电容器膜在靠近电极一侧进行了加厚处理,降低了金属镀层的

方阻,一定程度上防止了电化学腐蚀的产生;同时留边处往往存在气隙,为电化学腐蚀发生创造了条件。在解剖中,电容器膜外层的腐蚀点明显多于内层,这是由于电容器在卷绕时,外层的压强小于内层,在运行过程中,外层电容器膜之间更易混入空气与水蒸气,容易发生电化学腐蚀。

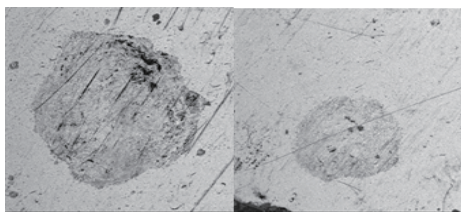
图 13 微小腐蚀点

与直流样品中自愈点的形貌不同,交流样品中微小腐蚀点上的金属镀膜并未蒸发、损失,而是转化成了氧化锌等物质。在扫描电子显微镜下,不导电的氧化锌与正常的金属镀层有明显的区别。腐蚀点的边缘比较平整,形状也较自愈点规则。

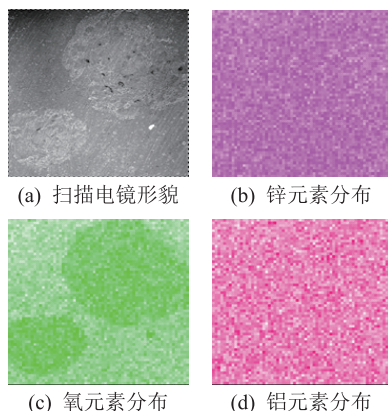
图 16 单个腐蚀点能谱图

使用扫描电镜的能谱对几种腐蚀点进行观测。图 16 为微小电化学腐蚀点的能谱面扫图。在交流样品腐蚀点内外,锌的含量都没有明显的变化,说明腐蚀点上并未出现金属镀层蒸发的现象,造成腐蚀的主要是物质的转化。在腐蚀点内部,氧的含量

明显升高,说明腐蚀点主要成分是电化学腐蚀后产生的氧化锌。

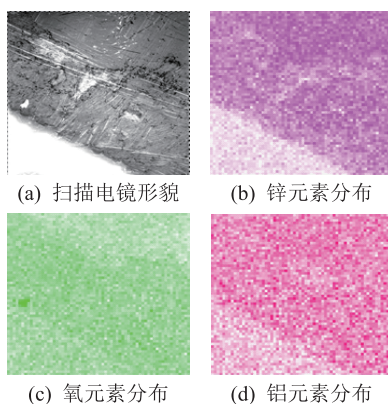
图 17 留边处的退化

图 17 为对电容器膜电化学腐蚀导致的留边处退化的能谱扫描图。图 17(a)中左下角白色部分为聚合物薄膜,右上角深色部分为完好的金属镀层,中间部分为电化学腐蚀产生的氧化锌。从能谱扫描中可以看出,锌元素在聚合物膜上几乎没有分布,而在其他位置分布均匀,而氧元素主要集中在留边退化处,证明电容器膜留边处的退化是由于电化学腐蚀产生氧化锌。

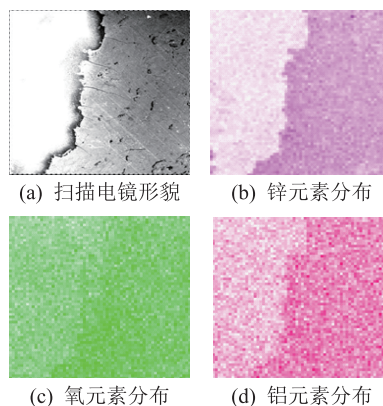
图 18 交流样品自愈点边缘

图 18 为交流样品自愈点边缘的能谱面扫图。在自愈点处,锌、氧和铝元素的含量均小于右侧部分,说明左侧白色部分是交流电压下电容器发生的自愈,导致蒸镀的锌铝膜蒸发。

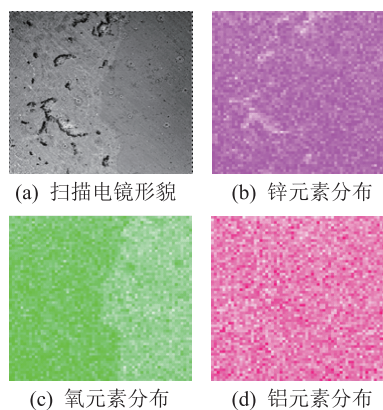
图 19 交流样品自愈点附近腐蚀区域

而在自愈点外围,也可以观察到和正常金属不同的物质。图 19(a)中左侧颜色较浅部分与图 18(a)中右侧部分成分相同,氧元素含量较周围区域高,锌、铝元素含量不变,证明在交流样品的自愈点外围往往环绕着一圈氧化锌的腐蚀区域。这是由于自愈产生的气体残留在电容器膜之间,导致电容

器膜出现气隙。在电容器使用过程中,空气与水蒸气或多或少扩散至气隙中,使周围的金属镀层发生电化学腐蚀。说明在交流电压下,电容器也会发生自愈放电,由于交流电压幅值较低,所以自愈点的面积较小,主要起诱发电化学腐蚀的作用。

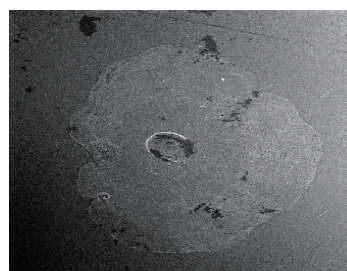
图 20 交流样品自愈点附近腐蚀区域

值得注意的是,在交流样品中,几乎所有的自愈点外围或多或少都含有电化学腐蚀。如图 20 所示,能够很明显地看出中心的自愈点与外围的电化学腐蚀区。
