空气预热器漏风及倒排问题的处理和原因分析

陈益飞,杨定龙
(江苏射阳港发电厂,江苏 射阳 224362)

摘 要:针对某容克式空气预热器漏风大及其传热元件发生局部倒排问题,在分析原因的基础上,从检修方面介绍了现场维修和调试以及检修的效果。其检修措施可为其他电厂解决类似问题提供参考。
关键词:空气预热器;漏风率;传热元件;倒排;经济性能
中图分类号:TK223.3⁺4**文献标志码:**B**文章编号:**1009-0665(2011)05-0076-03

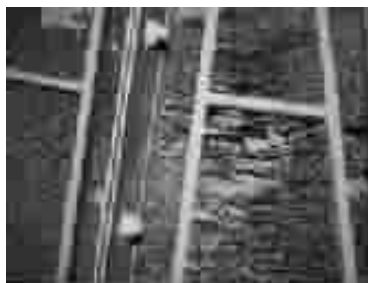
图 4 传热元件倒排情况

空气预热器热端传热元件上表面发生明显的倒排现象,打开检查发现内部传热元件也发生弯曲变形,如图 4 所示。由于倒排的传热元件流通方向发生

改变,流通阻力增大,进一步造成流速低的部位和流通弯曲区域积灰严重,使倒排的传热元件丧失换热的作用,二次风温有所减低,降低了锅炉的效率。传热元件倒排造成空气预热器系统阻力增大,增加了引风机的出力,由于倒排传热元件在圆周上不是均匀布置的,空气预热器在转动过程中系统阻力周期性发生变化,造成了锅炉负压在相应周期内波动,一般在 -80~120 Pa 之间,严重影响锅炉的安全运行。

倒排只发生在热端上层中圈位置的传热元件,表面可看到局部小面积的倒排,把整组传热元件拆开检查发现内部已大面积弯曲变形。倒排位置刚好是吹灰器不吹灰时喷嘴的位置,同时该次检修发现空气预热器吹灰总阀和吹灰器进汽阀都存在内漏现象,由此判断传热元件倒排原因是由于空气预热器吹灰管道冷凝水进入空气预热器,传热元件遇到冷凝水热胀冷缩产生变形。进入空气预热器的冷凝水可能是吹灰时疏水不尽大量进入,也可能是吹灰总阀和分路阀内漏,冷凝水长期漏入,或者是上述 2 种

在检查中发现局部热端传热元件倒排现象严重,倒排的换热元件已经完全丧失了烟气流通的性能。施工中将甲、乙侧空气预热器热端传热元件与冷端传热元件全部取出,共计更换热端倒排元件 24 组。大修中对抽出的传热元件逐只进行高压水冲洗,冲洗效果较好(如图 5 所示)。同时为验证冲洗效果,拆散进行抽查,传热元件内部也冲洗干净。由于该次水冲洗对热端、中间层和冷端都单独分层逐只冲洗,其效果较以往空气预热器内部整体冲洗要彻底,也为以后空气预热器水冲洗积累了经验。

因此,防止传热元件的倒排要从防止过冷水进入入手,运行人员在空气预热器吹灰前一定要疏水充分,检修人员日常巡查中注意吹灰总阀和分路阀的内漏情况,配置的消防水和冲洗水系统要保证其严密性。在机组大小修中结合炉膛负压运行情况,及时掌控传热元件运行动态,检查传热元件是否发生倒排现象。
