南通地区输电线路风灾倒塔分析与防范对策

摘要:回顾南通地区输电线路风灾倒塔事故,从自然气象、技术装备等不同角度诊断分析风灾倒塔原因,针对现行技术研究和设计标准,深入剖析产生风灾倒塔的几种可能性,最后从优化铁塔结构、差异化设计、综合管理等方面提出风灾倒塔的有限防范对策和具体措施,可供应用参考。

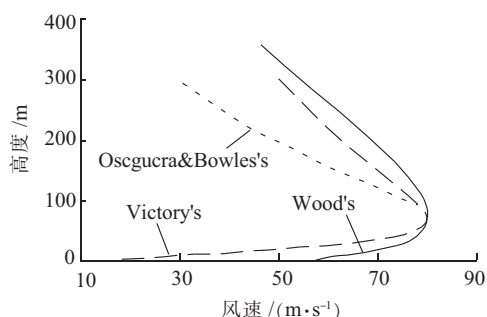
飓风与普通的近地风不同,前者呈现出中间大、两头小的葫芦状分布^[2],如图 3 所示。飓风风速沿高度分布;龙卷风是一种向中心方向运动的气流,在其所造成的破坏现象中可以看到非常明显的中心旋转的迹象^[3],如图 4 所示。龙卷风产生的涡流旋转力也是巨大的,所经地段破坏极大,依目前研究水平和技术手段无法做详尽的解释和预警播报,只能凭借事后现场破坏等级和痕迹诊断判断。飓风和龙卷风在铁塔 40~60 m 处风速最大、破坏力最强,据资料介绍,一般飓风或龙卷风的最大瞬时风速超过 50 m/s,风速极易超过线路设计标准,输电铁塔一旦正面遭受飓风和龙卷风侵袭,风灾倒塔事故在所难免。

图 3 飓风风速沿高度的分布
