# 某 125 MW 机组出力不足及热耗高原因分析

**摘要:**江苏协联热电集团有限公司5号汽轮机及6号机汽轮机均由上海汽轮机有限公司制造,分别于2004年12月及2005年7年投产运行。投产后5号机热耗一直高于6号机 $150\text{ kJ}/(\text{kW}\cdot\text{h})$ 左右,经过和上汽厂技术人员多次沟通,并经4次开缸检查,于2011年5月终于找出真正原因。目前通过采取临时方案和措施,出力已基本达到设计要求,热耗有所好转。

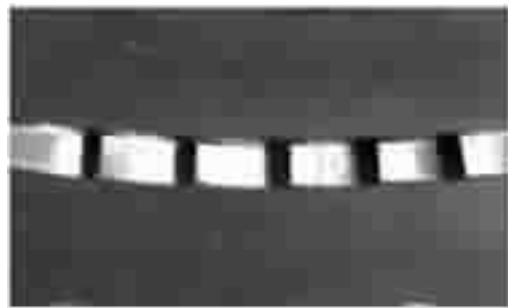
图 2 加工处理后的 A181 喷嘴

处理方案。将喷嘴拆下返厂,由制造厂对喷嘴的宽度进行电脉冲扩大,将喷嘴尺寸改为 15×7.6 mm,以增大通流面积。可以解决节流损失,使机组出力和热耗得到好转,但由此也破坏了原有喷嘴的型线,喷嘴处效率会有所降低,修理后的喷嘴如图 2 所示。通过 2011 年 5 月再次揭缸,确认了喷嘴错用,经过返厂加工处理,目前机组基本能够达到设计出力(如表 4 所示)。但 2 台机组热耗仍相差有 60 kJ/(kW·h),且制造厂已加工了标准新喷嘴,计划在 2012 年上半年更换。

2011年3月,江苏协联热电集团有限公司再次组织制造厂及省汽轮机技术专家。来现场进行分析查找原因,结合5号机、6号机及某电厂125 MW供热机组最大出力的分析,如表4所示。可以看出,公司5号机组与某电厂125 MW供热机组有着惊人的相似,两公司出厂机型分别为181机型及A181机型,两机型的主要区别是供热量不同,181机型额定抽汽量为127 t/h,而A181机型额定抽汽量为50 t/h,两机型的调节级喷嘴尺寸不一样,前者出口通流尺寸为17×6.7 mm,后者出口通流尺寸为15×6.7 mm,而且通过到制造厂设计室核对两机型的喷嘴安装尺寸,发现除了喷嘴出口尺寸不相同外,其他的制造安装等尺寸全部相同。同时根据制造厂人员透露,由于在2003年前后制造任务特别重,曾经出现过其他类型机组喷嘴组在发货过程中出过差错,但由于无法安装而得到了及时更换。通过综合汇总分析,最终将出力和热耗高的问题集中在喷嘴用错的原因上。
