# 自动化系统误遥信的分析处理

**摘要:**某 220 kV 变电站发生遥信误报故障, 对可能造成该故障的因素进行逐一排查后发现, 该故障并非由传统的遥信误报引起, 而是由于该设备遥信信号过多, 导致报文地址溢出, 部分信号地址重合, 最终引起遥信传输异常, 这为分析遥信误报原因提供了一种新的思路。针对这一故障, 在考虑了经济性、可操作性后, 选择删除或合并冗余信号作为该故障的解决方案, 提高了遥信数据的准确性, 保障了自动化系统的安全稳定运行。

### Analysis of A Mal-telecommunicating Problem in Automation System

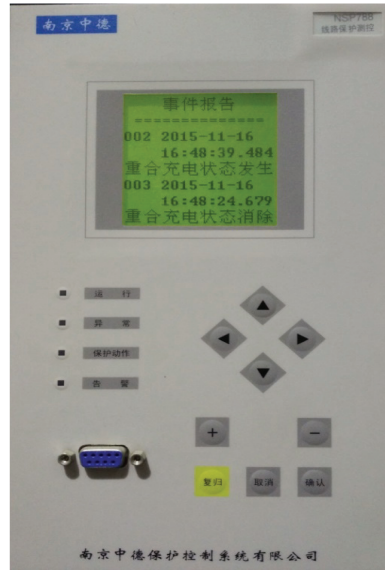
图 1 A 开关事件报告

为了验证该结论, 调取 A 开关的事件报告, 如图 1 所示。在 16:48:39 时, A 开关重合充电状态发生, 16:48:24 时, 重合充电状态消除, 该时间点与表 1 中 B 开关后台监控报文中显示的开关分合闸时间一致, 故而证明了是由于信号地址重合导致的遥信信号误报。

根据点号分配情况, B 开关的遥信信号紧随 A 开关的遥信信号。如表 3 所示, A 的信号配置应该在点号 12319 处截止, 多余 3 个信号的加入, 导致 A 开关跳闸后 A 重合闸充电信号发出, 远动装置前置软件报文地址溢出, 造成与之后的 B 开关的部分遥信信号地址重合, 此时后台与远方监控设备就会同时显示 B 开关合闸信号, 经过一段时间重合闸充电信号复归, 后台与远方监控设备就会同时显示 B 开关分闸信号。

(2) 如不改变该保护测控装置的遥信点数配置, 那么只能从信号入手, 将现存的 11 个保护软信号删减至 8 个, 或将若干信号合并为一个信号, 以达到节省点号的目的。由表 2 可知, 现有保护软信号中有一些不重要的遥信信号可以删除, 有一些具有相似功能的信号

可以合并,这样就避免了数据地址的重合,解决了误遥信的问题。而且该种解决方案不需要更换线路保护测控装置,经济性高,只需要更改每个间隔中保护遥信信号的配置即可,信息不需要重新录入,工作量小。在考虑了经济性和可操作性后,该变电站所有 10 kV 线路保护测控装置均采用该方案进行了配置,消除了故障隐患;而且该地区多个变电站均为此类遥信信号配置模式,可以按照同样的方法进行改进与完善,提高了该地区遥信信号的可靠性,具有很强的工程应用价值。
