# 红外测温技术在特高压启动调试过程中的应用

**摘要:**红外测温技术目前已成熟应用于电力设备状态检修、带电检测,但在变电站启动调试阶段鲜有应用。文中通过2起案例介绍了红外测温技术在淮上特高压工程某1000 kV变电站启动调试中的应用,提出了目前启动调试过程中进行红外测温存在的关键问题以及解决建议。

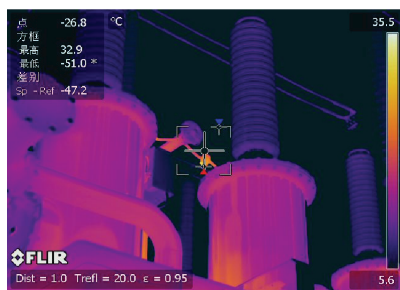
图5 1号主变调补变A相局部热像图

2016年3月21日,红外测温发现1号主变调补变A相X2与X套管升高座间油路接头螺栓发热,其中温度 $32.9\text{ }^{\circ}\text{C}$ ,B相、C相 $18\text{ }^{\circ}\text{C}$ 。3月23日停电检查螺栓并未有异常,怀疑是漏磁引起的发热,电科院技术人员建议在法兰两侧加装短接线。

1号主变调补变A相局部热像图如图5所示。图5中最高温度为 $32.9\text{ }^{\circ}\text{C}$ 。

根据DL/T 664—2008漏磁环(涡)流现象引发的发热缺陷诊断判据:温差 $\delta \geq 35\%$ 但热点温度未达到严重缺陷温度值<sup>[6]</sup>。诊断结果为一般缺陷,但由于当前负荷远低于实际运行,日后运行时实际温度会高于当前温度,缺陷有上升为严重缺陷的可能,应利用特高压启动期间的停电机会及时处理。

3月23日停电检修时在法兰两侧加装短接线如图7所示。

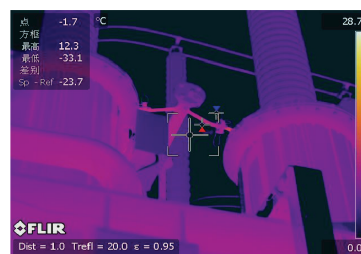
图8 复测红外热像图

3月24日重新送电后电科院复测1号主变调补变A相X2与X套管升高座间油路接头螺栓 $12.3\text{ }^{\circ}\text{C}$ ,缺陷得到了有效地消除。复测红外热像图如图8所示。
