复合绝缘子断串原因分析及防范措施

摘要:复合绝缘子断串问题是威胁输电线路安全稳定运行的关键问题。为系统分析复合绝缘子断串类型和原因,文中对实际运行复合绝缘子断串样品进行了统计分析,并对金具破损及芯棒脆断等引起的断串问题进行了总结归纳。结果表明绝缘子芯棒断串原因主要为端部密封失效、外护套破损、芯棒与护套界面粘结失效等。基于上述分析,文中提出了加强入网检测和运行性能分析、重视日常带电检测工作及对重要通道复合绝缘子技术改造三方面措施,从而为复合绝缘子断串防治提供参考。

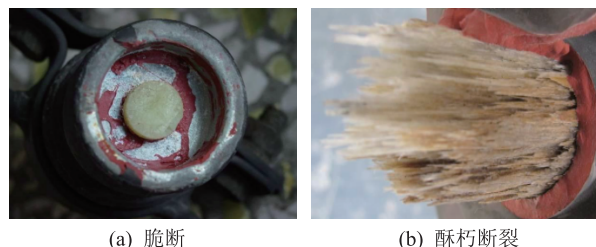
图1 断面典型图片

复合绝缘子芯棒作为内绝缘件和机械负荷的载体,其电气与机械性能直接关系到复合绝缘子的运行可靠性。运行复合绝缘子芯棒断裂按照断面形态可分为脆断和酥朽断裂^[16-17],其区别如表1所示,两种断面典型图片如图1所示。

项目	断裂类型	
	脆断	酥朽断裂
断口形貌	断口为一个或多个垂直于芯棒轴线的平整断面	断口不整齐,有较多芯棒碎屑,但纤维与树脂并无明显的散开现象
断裂位置	大部分发生在高压端附近或端部金具内	高压端附近,但没有发生在端部金具处
机械载荷	通常发生在10%~20%的额定机械负荷,运行时间长短不一	通常发生在运行载荷中
护套形态	大部分脆断断口处护套破损,少数脆断绝缘子的护套完好	距离高压端较近处,出现多个击穿孔
芯棒类型	绝大部分发生在非耐酸芯棒,质量良好的耐酸芯棒未见脆断	耐酸芯棒和非耐酸芯棒均有

脆断是复合绝缘子的一种特有故障现象^[18]。根据国际大电网会议 CIGRE 的统计和估计,全世界脆断复合绝缘子占全部运行复合绝缘子的比例不超过万分之一。一般认为,脆断是复合绝缘子芯棒在机械负荷与酸性液体的共同作用下发生的应力腐蚀断裂。近年来,国内绝缘子标委会大力推动复合绝缘子采用耐酸芯棒,从而有效减少芯棒脆断事故率。

酥朽断裂^[19]是近年来发现的第二种断裂形式,并不是一种单纯的机械破坏。现有研究认为,在复合绝缘子内部,芯棒由于界面粘结失效或其他原因导致的气隙会引起放电;芯棒受潮会导致流过绝缘子内部的电流增大,温度升高。这种放电和电流的作用,最终导致了复合绝缘子的酥朽断裂。

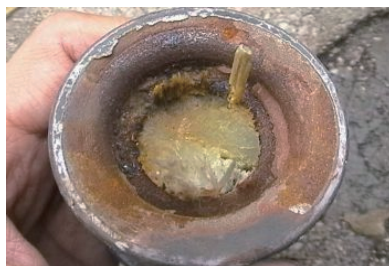
图2 断口金具密封胶残留情况

图2所示的绝缘子运行时间近7a,双串安装,其中一支高压端芯棒脆断。经分析试验结果后,认为该支绝缘子端部密封胶失效导致脆断。深入分析得到脆断的原因为:端部密封部位室温硫化胶未

填满有气泡,密封部位粘接剂未涂均匀等;但不排除端部密封胶遭外力破损,上述情况均能使酸蚀物质直接侵蚀金属层后延续至芯棒导致脆断。

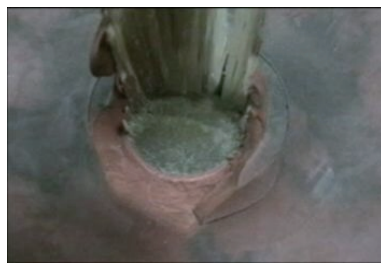
图3 断口情况

图3所示的绝缘子断口在球头侧第二伞裙根部脆断,断口护套处有陈旧的硬伤,并且颜色不一致。由于断口护套处的破损,导致外部大气环境中带酸性的水份从护套破损部位侵入玻璃纤维芯棒。在端部电场的作用下,玻璃纤维在长时间的酸性溶液腐蚀下变脆,形成脆断层。随着时间推移,酸性雨水不断渗入,脆断层不断增大,芯棒有效面积不断减少,待断裂面积达到整个截面的相当比例时,余下部分承受不住导线的重量发生断裂,伴着拉丝现象,产生合成绝缘子脆断。

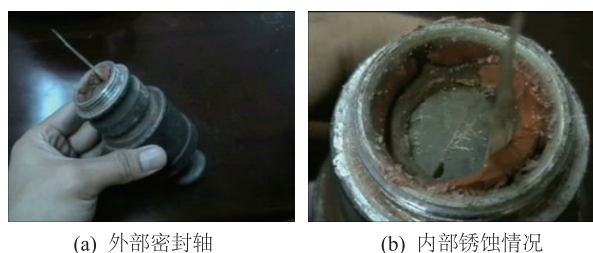
图4 复合绝缘子产品质量故障

由于生产质量问题引起的高温密封胶圈质量不合格和室温密封胶局部缺胶等,也是造成芯棒脆断的原因。如图4所示,该绝缘子运行时间14个月,断口在球头侧金具腔内(距金具腔端部15 mm左右)。经检查,发现金具腔断口处有较严重的锈蚀痕迹,金具腔内室温密封胶密封部位有一处宽约5 mm的锈蚀痕迹并与脆断断口贯通,压紧端盖与金具腔的螺纹及端部接触面未见任何锈蚀痕迹。分析认为,高温密封圈与护套界面存在通道,外部酸性的物质通过此通道浸入金具内部,导致芯棒脆断。

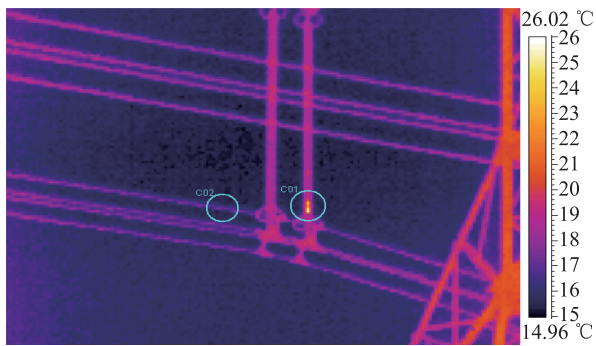
图5 绝缘子红外发热缺陷

图5为某500 kV复合绝缘子红外精确测温图片,发现该杆塔B相北侧的复合绝缘子芯棒存在异常发热。

随后,将该只绝缘子取下进行机械负荷试验,发现绝缘子未通过额定机械负荷耐受试验(该复合绝缘子额定负荷为 180 kN,当施加 90.4 kN 拉力时,绝缘子发生断裂)。

(2) 红外测温法。该法可以有效发现输电线路运行复合绝缘子发热缺陷。近年来研究发现,复合绝缘子芯棒酥朽断裂前,芯棒表层由于质量问题或其他原因导致的气隙会引起放电;芯棒受潮会导致流过绝缘子内部的电流增大,温度升高。因此通过红外精确测温,可以及时发现绝缘子芯棒受潮缺陷,预防芯棒酥朽断裂事故发生。

值得说明的是,由于复合绝缘子的内部发热缺陷属于电压致热型缺陷,温度差在 $0.5\text{ }^{\circ}\text{C}\sim 3\text{ }^{\circ}\text{C}$ 左右,开展红外精确测温时,必须考虑测量点与绝缘子的直线距离,通常需要辅助红外望远镜头进行补偿。如果红外仪分辨率为 320×240 ,须增加 $6^{\circ}\sim 7^{\circ}$ 镜头;如果分辨率为 640×480 ,配 12° 镜头或 $6^{\circ}\sim 7^{\circ}$ 镜头。除此之外,采用精确测温时,须在阴天或夜间环境下进行。同时,测量过程中应注意收集绝缘子表面污秽情况,防止因污秽受潮后伞裙表面过热而造成的误判。
