电缆 GIS 终端环氧套管开裂原因分析及对策研究

摘 要:针对某变电站主变进线电缆 GIS 终端环氧套管开裂故障, 综合分析了裂纹宏观形貌、环氧树脂浇注体材料性能和环氧套管力学仿真, 认为产生环氧套管开裂的根本原因是连接导体和电缆终端安装偏差间隙过大, 环氧套管法兰的凹槽处在运行中长期处于接近其材料强度极限的应力状态下, 安全裕度不足。据此, 提出了更换整改的建议, 确定安装偏差间隙应不大于 0.5 mm。

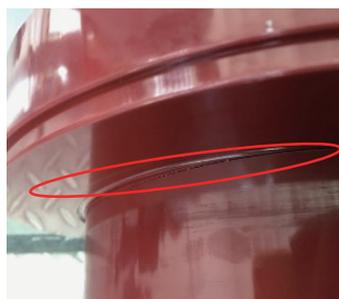
图 1 环氧套管裂纹局部

2016 年 9 月 18 日, 某电力公司运维人员发现 110 kV 某变电站 2 号主变进线电缆 GIS 终端漏气。9 月 19 日上午 9 点至 12 点, 运维单位和厂家共同制定了 2 号主变进线电缆 GIS 终端拆解方案并进行了现场拆解, 拆解过程中发现电缆终端 B 相环氧套管浇筑法兰处存在裂纹, 如图 1 所示。

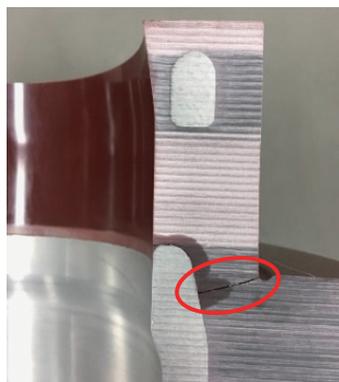
图 2 裂纹起源处的贯穿性裂纹

环氧套管开裂处直径 210 mm, 裂纹长 380 mm, 开裂长度约占套管周长 58%。在裂纹起源处, 裂纹深 20 mm, 为贯穿性裂纹(如图 2 所示), 环氧套管内部环氧树脂与铝合金的接触面也出现裂纹。

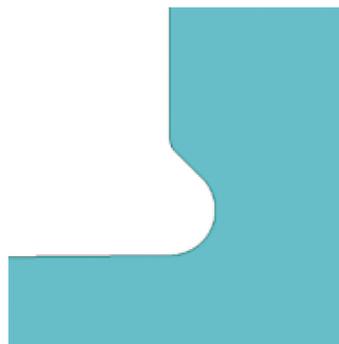
图 4 环氧套管法兰凹槽处圆滑过渡

采用 ANSYS 分析软件进行建模,单元类型为实体单元 Solid186,环氧树脂浇注体弹性模量取为 5 GPa,泊松比为 0.3,铝合金弹性模量取为 71 GPa,泊松比为 0.33。模型尺寸与环氧套管设计图纸一致,环氧套管法兰凹槽处有圆滑过渡,防止出现应力集中,如图 3、图 4 所示。

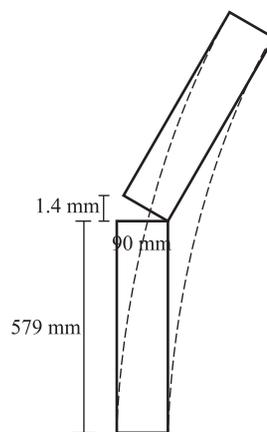
图 5 螺栓紧固前后变形示意图(虚线为变形后形状)

在对 B 相电缆 GIS 终端拆解过程中发现,松开紧固螺栓后,GIS 设备 B 相连接导体与电缆终端一侧翘起,有 1.4 mm 左右缝隙。由此可以推断,当连接导体与电缆终端用螺栓进行紧固后,此间隙必定会导致环氧套管承受一定的拉应力。为了验证由于连接导体与电缆终端存在间隙导致的拉应力对环氧套管开裂的影响,对此进行了力学仿真计算。

螺栓紧固后连接导体与电缆终端的变形示意图如图 5 所示(虚线为变形后形状)。为了准确计算出模型变形所需加载的位移量,设电缆终端顶面中心 A 点在变形后移至 A' 点,水平侧移量为 x ,竖直位移为 y ,顶面偏转角为 θ ,由变形量计算示意图 6 所示, $x=R-R\cos\theta$, $y=579-R\sin\theta$ 。

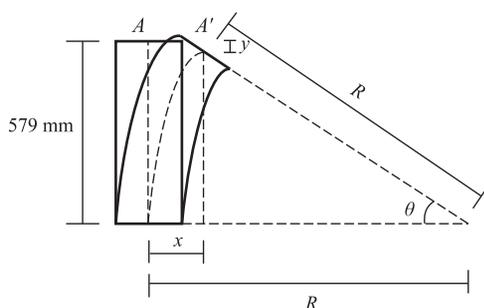
图 6 电缆终端变形量计算示意图

螺栓紧固前,连接导体与电缆终端的夹角为 0.9° ,那么电缆终端在变形时顶面的偏转角 $0 \leq \theta \leq 0.9^{\circ}$,分别取偏转角 θ 为 0.45° , 0.6° 和 0.9° 进行计算,算出的水平侧移量 x 分别为 2.274 mm, 3.032 mm, 4.547 mm, 竖直位移 y 分别为 0.006 mm, 0.011 mm, 0.024 mm。分别施加这 3 种偏转角下的位移边界条件进行计算,以 0.9° 偏转角下的计算结果为例,得到的环氧套管应力云图如图 7、图 8 所示,可

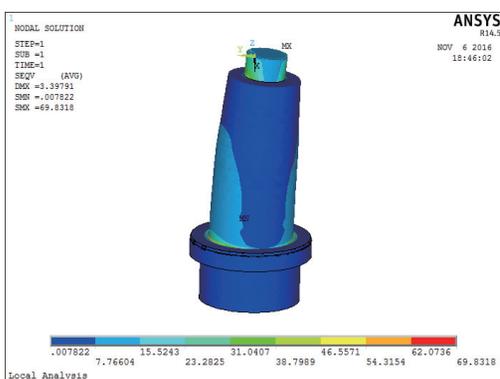
图7 环氧套管应力云图

见在电缆终端环氧套管受拉侧法兰凹槽处拉应力值突增较大。三种偏转角下环氧套管法兰凹槽处的应力最大点的拉应力值如图9所示。

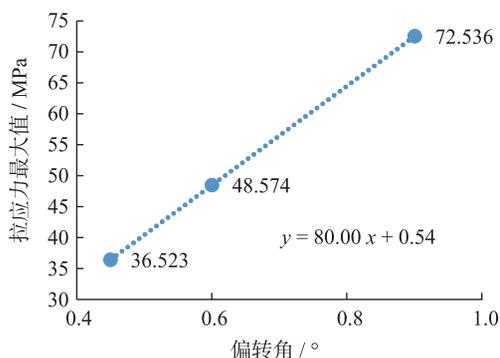
图9 三种偏转角下环氧套管法兰凹槽处拉应力最大值

由上图可知,环氧套管法兰凹槽处的最大拉应力与电缆终端顶面变形偏转角基本呈线性关系,拟合的线性方程为 $y = 80.007x + 0.54$ 。

由前文可知,螺栓紧固前,1.4 mm 的安装偏差可能产生的最大顶面变形偏转角为 0.9° ,即在环氧套管法兰凹槽处产生的拉应力最大值可能达到 72.536 MPa,虽然小于材料的实验抗拉强度 80.75 MPa,但安全裕度已严重不足^[11]。又因为力学仿真是在线弹性、材料完全均质无缺陷且设备完全静止

环氧树脂固化后可能存在内应力大,脆性大,耐疲劳性、耐湿热性、抗冲击韧性差等缺陷^[12]。在静荷载下,脆性材料的安全系数 n_b 一般取 2.5 ~ 3^[13]。考虑到设备运行安全要求较高,安全系数取为 3,即环氧套管法兰凹槽处最大的许用拉应力为 26.9 MPa,带入拟合的线性公式,算出允许的最大偏转角为 0.33° ,即安装偏差取为 0.5 mm。

因此,在螺栓紧固前应先使用塞尺测量连接导体和电缆终端间的缝隙宽度,确保缝隙宽度在 0.5 mm 以内才可进行螺栓紧固安装,否则,需要调整连接导体和电缆终端的相对位置使二者的连接面尽可能持平,再进行安装。
