某 600 MW 汽轮发电机组振动故障分析与处理

摘 要: 某台 600 MW 汽轮发电机组在大修后带负荷运行中,3X 和 5X 轴的振动较大,4 号瓦和 6 号瓦的瓦振较大;在降速过程中 4 号瓦、5 号瓦和 6 号瓦出现不同程度的二倍频分量。结合机组检修过程及动平衡过程对上述振动现象进行了分析,指出质量不平衡、轴承紧力不足以及联轴器平行不对中是引起上述振动的原因,并通过动平衡方法以及增加轴承紧力,使得振动故障得以解决。

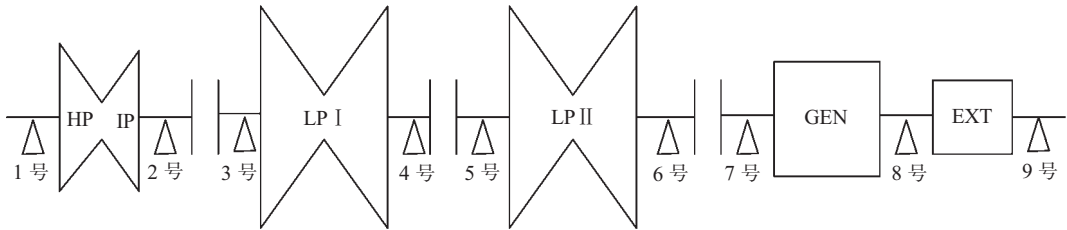
图 1 3 号机组轴系示意图

某电厂 3 号机组是哈尔滨汽轮机厂生产的 600 MW 机组,汽轮机型号为 CLN600-24.2/566/566 型超临界、一次中间再热、单轴、反动式、凝汽式汽轮机,并配备哈尔滨电机厂制造的发电机。该机组轴系由高中压转子、低压 I 转子、低压 II 转子以及发电机转子和励磁机转子构成,轴系由 9 个轴承支撑,如图 1 所示。

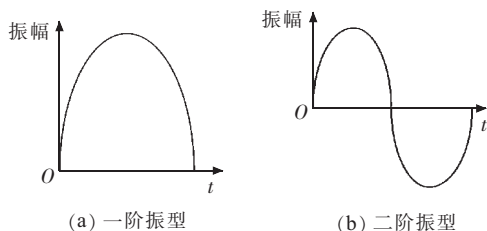
图 4 转轴前两阶振型曲线

(1) 动平衡谐分量法。一阶振型下,转子两端的振动大小相等,相位相同,转子振动呈现对称分布;二阶振型下,转子两端振动大小相等,相位相反,转子振动呈反对称分布,如图 4 所示。将选定平衡转速下的振动分解为对称和反对称分量,如图 5 所示,

考虑三阶振型的影响,对称和反对称振动分量分别对应着一阶和二阶振型。谐分量法的思想为对称分量是由于一阶型式的不平衡分布引起的,反对称分量是由于二阶型式的不平衡分布引起的,相互之间成正交。如果在转子上施加对称型配重,就可消除一阶型式的振动,如果施加反对称配重,就可消除二阶型式振动^[3]。
