一例核电站电压互感器三相电压不平衡缺陷的分析与处理

摘要:某核电站高压备用变压器在某次检修送电后,出现低压侧电压互感器测量的三相电压不平衡现象。采用节点电压法对此现象进行了分析,确定是由于负荷中性点的位移导致了电压不平衡。但在消除了负荷中性点位移后,仍有1台电压互感器测量的三相电压不平衡,检查发现是由其熔断器底座的故障所致,消除此缺陷后,电压测量值恢复了正常。

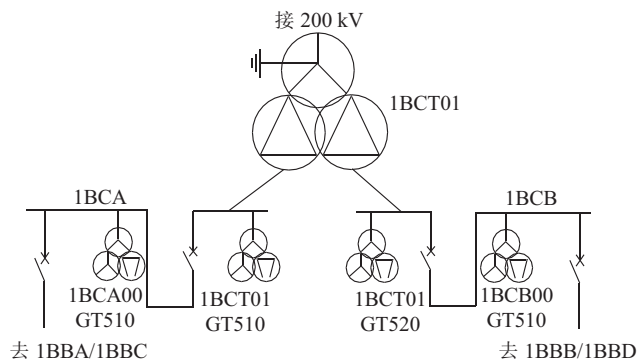
图1 高压备用变压器整体接线

2013年1月11日,1号高压备用变压器1BCT01在年度检修后复役,送电后变压器本体一切正常。在对1BCA和1BCB母线送电后,发现电压互感器1BCT01GT520和1BCB00GT510盘柜上显示的三相一次电压不平衡,于是又直接测量了2个电压互感器的二次电压值。测量结果如表1和表2所示。

等,2个电压互感器测量的各相电压值大小也对应基本相等,可排除测量显示表计的问题。该变压器本次检修前运行状态一切正常,没有发现电压不平衡的现象,检修过程中仅进行了外部检查处理,检修后的各项常规电气试验结果也都正常,基本可排除变压器本体的问题。而且,检查发现1BCA母线上的2个电压互感器的测量值也存在不平衡的现象。
