一起非典型滤波电容器事故分析

摘要:滤波器是电力系统的重要无功补偿和滤波设备,故积累相关的运行分析和事故处理案例,提高事故处理与运行维护能力,具有重要的意义。基于继电保护故障录波数据,对一起非典型的电力滤波电容器事故进行了过程分析和计算。并基于PSCAD/EMTDC和实际系统的电气参数搭建了暂态仿真模型,对事故过程的分析结论进行仿真模拟验证。仿真的轨迹和数据与实际暂态故障录波的数据特征基本一致,从而验证了文中事故分析的有效性和正确性。最后对该事故案例的整改和运行维护提出了建设性的建议。

An Atypical Filter Ccapacitor Accident Analysis

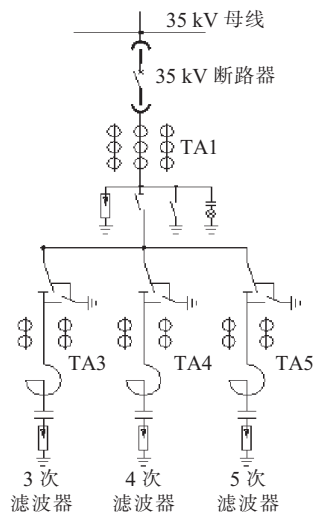
图1 滤波器补偿主接线图

某国某不锈钢厂 35 kV 升压站内设有 3 组无功补偿滤波器组,分别为 3 次、4 次和 5 次滤波器支路,每个滤波器支路和 35 kV 断路器皆配置过流保护,主接线如图 1 所示。

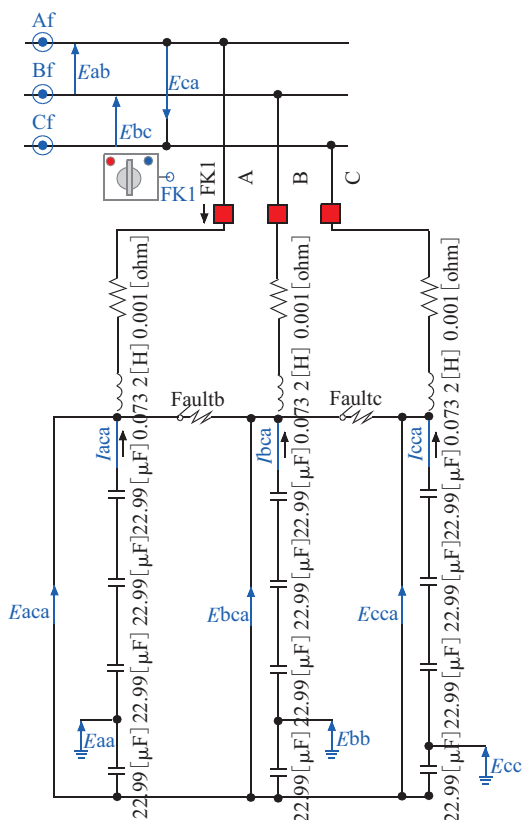
图 8 仿真分析模型图

为验证以上故障分析的正确性与有效性,基于仿真软件 PSCAD/EMTDC 和实际设备参数搭建等值单机系统仿真模型。其中,5 次滤波器的仿真模型如图 8 所示。

将 3 个串联电抗器的出线端短接,相当于将三相电容器组突然短接。仿真电压电流轨迹波形如图 9 所示。故障电流峰值约 1090 A,而实测故障电流有效值为 707 A,等效峰值为 1000 A,2 者基本一致。差别主要因仿真采用的是直接短路,而实际为经电弧短路,导致仿真电流偏高。同时,仿真电流波形相位滞后于线电压,与实测波形基本一致。
